FELÚJÍTÁSI JAVASLAT

KMJV. Önkormányzat részére
A 2016. évi költségvetési tervéhez

Kecskemét Megyei Jogú Város Önkormányzat tulajdonában lévő bérlakás állománnyal kapcsolatban

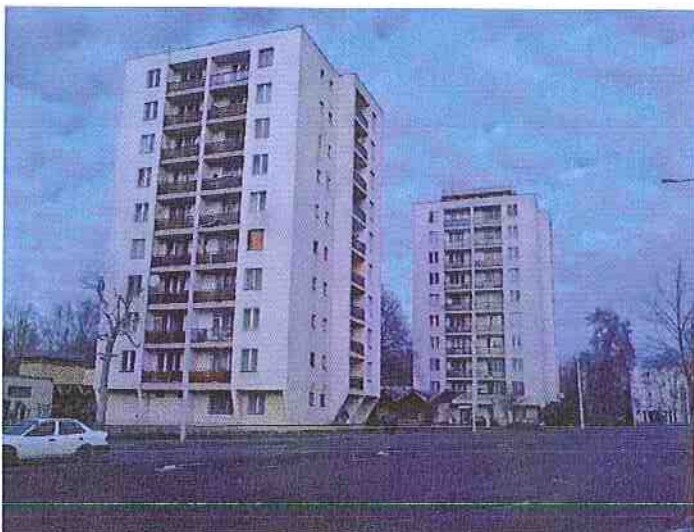
2-4. szám alatti épületekben található liftek érintettek.

Több esetben is előfordult, hogy a Társaságunk által kezelt tömbházakban a személyfelvonók nem működnek megfelelően, szerkezeti részeik károsodtak, elavultak. A felmerülő hiányosságokat a liftek karbantartásával megbízott szakember jelezte felénk, és a javításoknak egy részét karbantartás keretében, folyamatos ütemezéssel végezzük. A komplett, nagyobb mértékű szerkezetek cseréit tartalmazó felújításokat azonban szintén szükséges záros határidőn belül elvégeztetnünk. Ezzel kapcsolatban az Árpád városrészben található 4db 10 emeletes toronyház, Petőfi Sándor utca 18-20. szám, és Széchenyi stny.

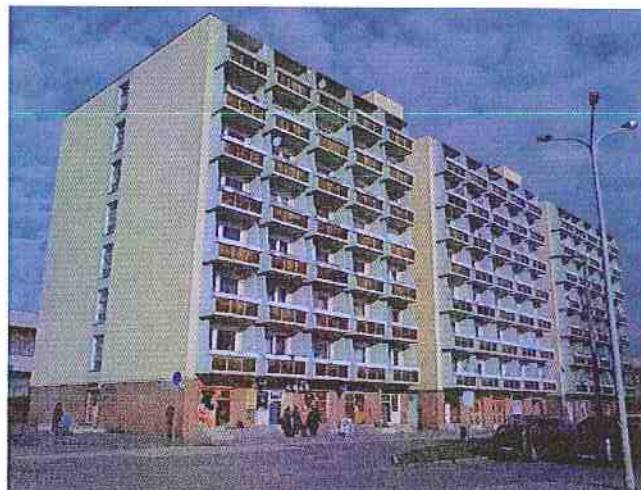
Általános problémaként kell, hogy megjegyezzük egyes ingatlanokban a gáz berendezési tárgyak használhatóságát, előírásoknak való megfelelését, illetve a balesetmentesítését mely sok esetben csak gépész tervező bevonásával, a készülékek cserével együtt kivitelezhető. Tovább súlyosbítja a problémát, ha béleletlen kéménybe van kötve a készülék, ugyanis ilyen szerkezetbe jelenleg tilos

újából bekötni a berendezéseket, a füstgáz elvezetők kibélelése kötelező, melyet a szakhatósággal engedélyeztetni kell. A gázkészülékek cseréire, esetleges szerelvények javítására, és a kéménybélelések elvégzése jelentős költségekkel jár, ami az előre meghatározott keretösszeg feletti tartalékkeret létrehozását teszi szükségessé.

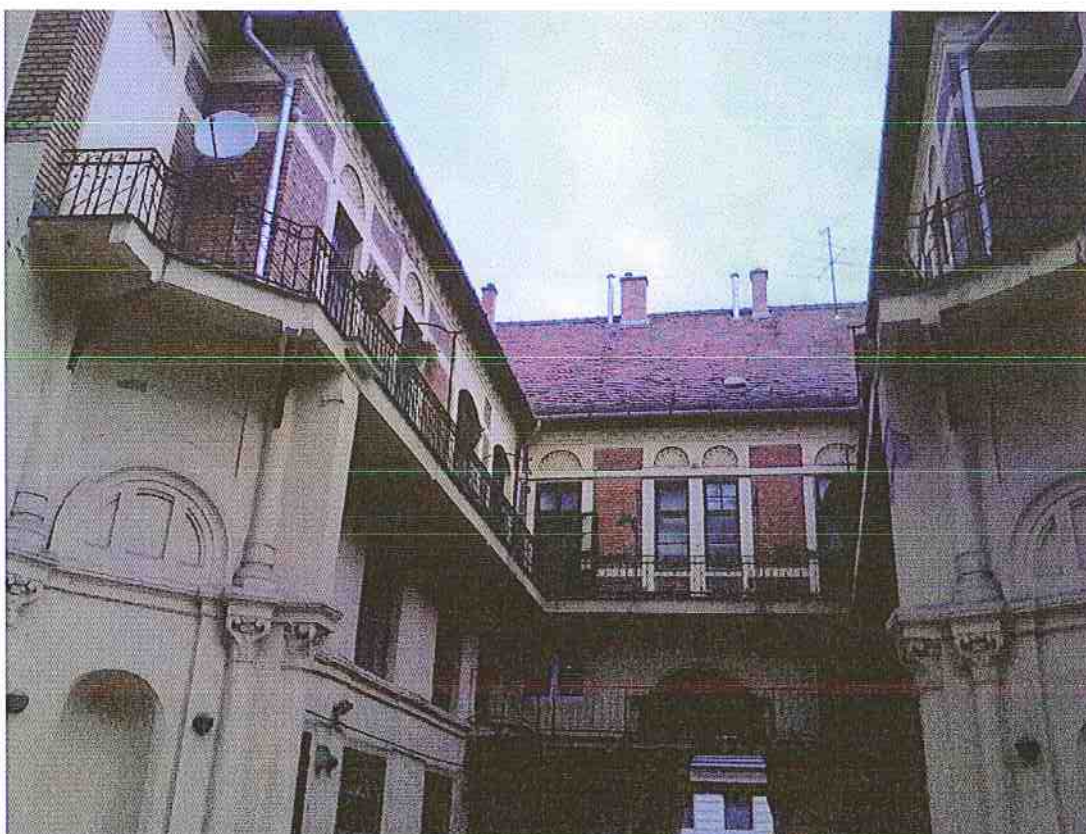
1. Arany J. u. 6.

Az ingatlan az 1900-as évek elején épült. A belvárosban található, védett épületről van szó. Szerkezete sávalapokon nyugvó téglafalazat. A födémek BH-tálcás vasbeton szerkezetek, melyek vasbeton gerendákon nyugszanak. A lépcsőházon belül 1 db műkő lebegőlépcső helyezkedik el. A belső udvar felett az I. és II. emeleten vasbeton függőfolyosó szolgálja a lakásokba történő bejutást. Ezek a függőfolyosók alsó betonacél hálói súlyosan korrodáltak, a szükséges betontakarás a szerkezetenél hiányzik, az idők folyamán kifagyott. A tető háromállószerű szerkezettel bír, melyen a héjalás nagyrészt szintén kifagyott. Az épület földszintjén üzlethelyiségek, míg az emeleteken lakások találhatók.

Belső udvari tető és homlokzat teljes felújítása, lépcsőházfestés és vakolatjavítás, lépcsők csúszásmentesítése, függőfolyosók felújítása, légakna üvegtető helyreállítása:

Várható bekerülési ktg.: bruttó 12,6 M Ft.

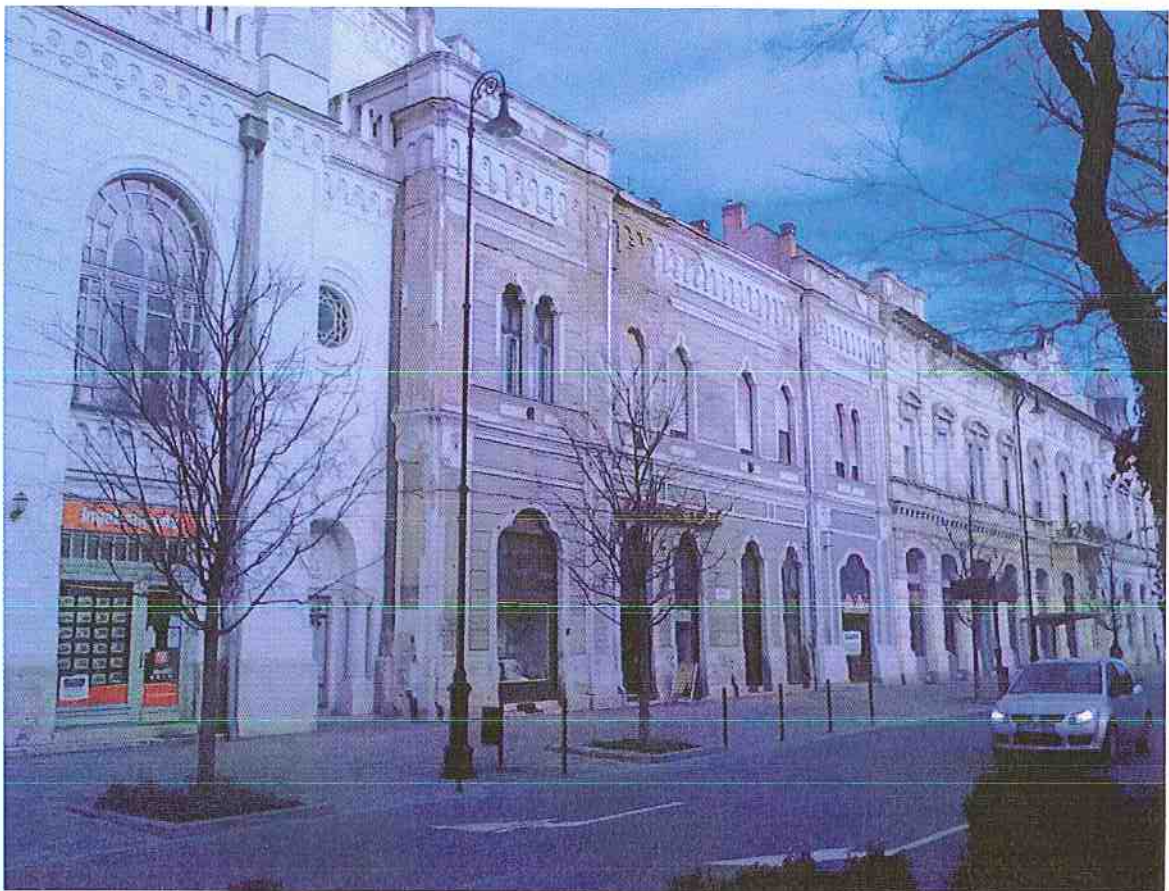
2. Rákóczi út 2.

Az ingatlan az 1900-as évek elején épült. A belvárosban található, védett épületről van szó. Szerkezete sávalapokon nyugvó téglafalazat. A födémek BH-tálcás vasbeton szerkezetek, melyek vasbeton gerendákon nyugszanak. A lépcsőházon belül 1 db műkö lebegőlépcső és 1 db csigalépcső helyezkedik el. Az épület fő és hátsó homlokzatán lévő vakolat és festés nagy része károsodott, esztétikailag súlyosan romlott. A 90-es években a főhomlokzati tetőszakasz felújítása megtörtént, de a belső részen ugyanez nem történt meg, így szükségessé vált ennek a résznek is a felújítása. Egyenlőre a tetőszerkezet nem károsodott, így a héjalás könnyen rögzíthető egy esetlegesen új cserepezés esetén. Az épület főhomlokzati földszintjén üzlethelyiségek találhatóak, de a károsodott homlokzati rész főként az emeleti lakásokat érintik.

Teljes homlokzati felújítás, belső oldal tetőszerkezet részleges felújítása, függőfolyosók felújítása, felületképzési munkák.

Várható bekerülési ktg: bruttó. 20,5 M Ft

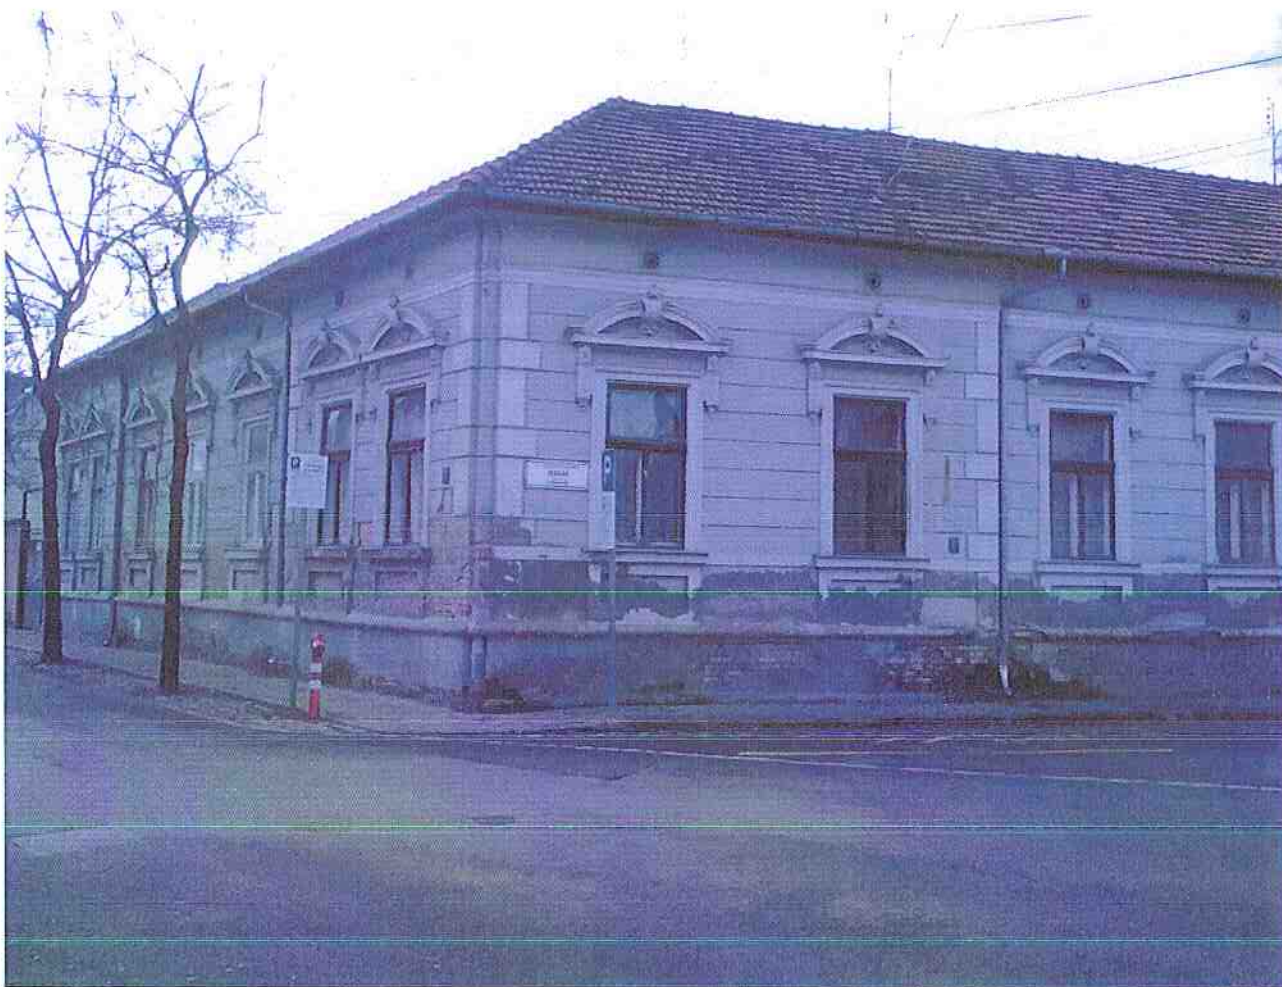
3. Katona J. u. 15.

Az ingatlan az 1900-as évek közepén épült. Az épület a belvárosban található. Szerkezete sávalapokon nyugvó téglafalazat (kb. 40 cm). A földem faszerkezetű pórfödém nádstukator takarással, és a felső felületen pedig agyagfeltöltéssel. Az utcafronti, és belső homlokzatok esztétikailag nagy részben károsodott, vakolat és festékréteg hullása látszik. Beázások tapasztalhatók több önkormányzati ingatlanban is. A teljes ingatlan önkormányzati tulajdonban van. Új tetőfedés és bádogos szerkezetek elhelyezése szükséges a későbbi lakáscélú hasznosítás érdekében.

Tetőszerkezet felújítása, udvari homlokzat részleges felújítása, szerkezeti hibák javítása.
Várható bekerülési ktg: bruttó 14,7 M Ft.

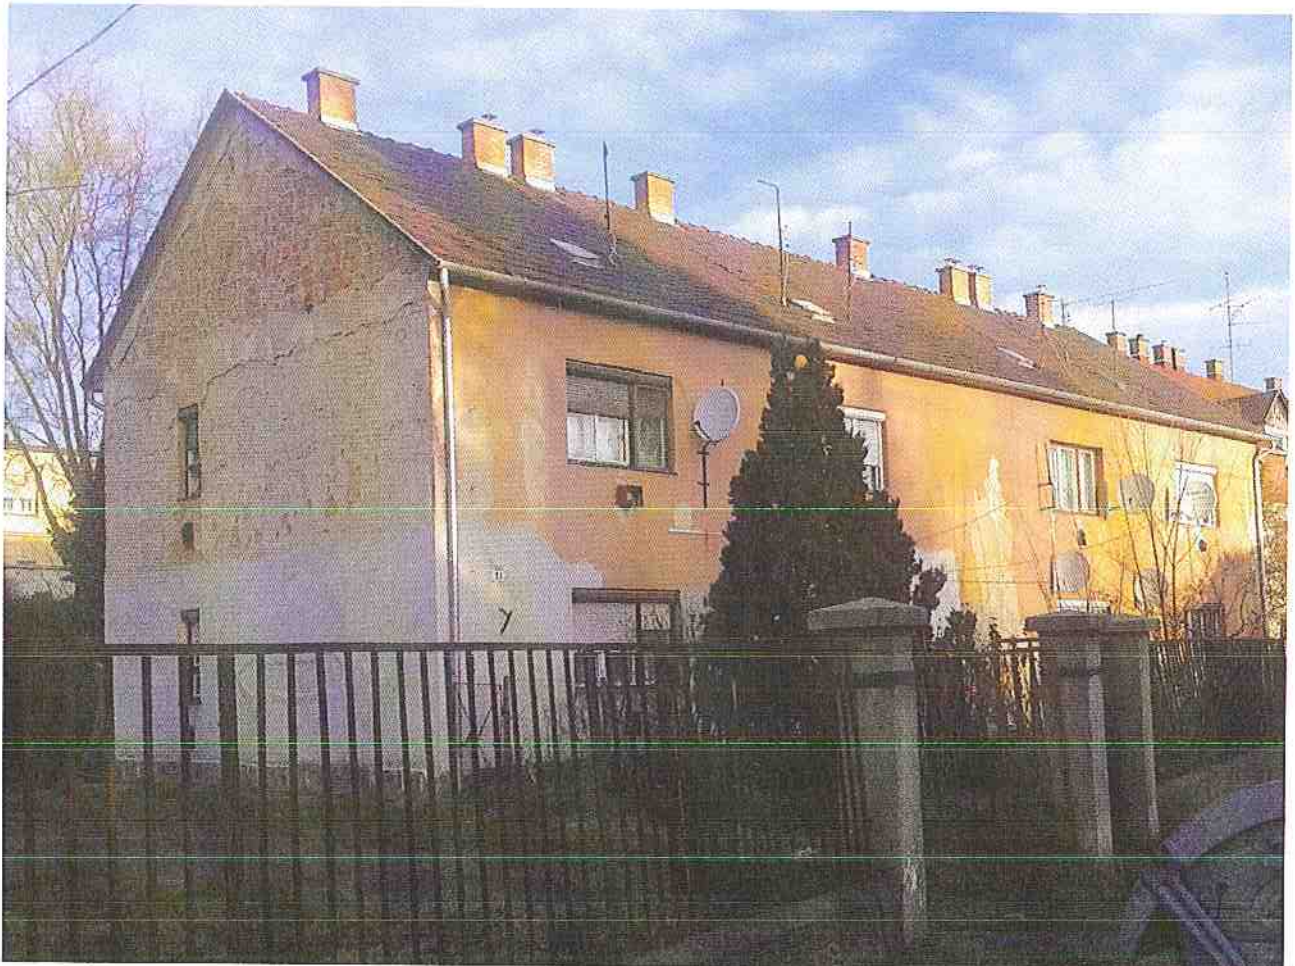
4. Csilléri u. 9-11.

Az ingatlan a 70-es évek elején épült. A külvárosi részben található. Szerkezete sávalapokon nyugvó téglafalazat (kb 25 cm). A födémek BH-tálcás szerkezetek, melyek vasbeton gerendákon nyugszanak. A lépcsőházon belül két szintre vezető kétkarú vasbetonlépcső helyezkedik el. Az épület összes homlokzatán lévő vakolat és festés nagy része károsodott, esztétikailag súlyosan romlott, így szükségessé vált a felújítása, hőszigeteléssel és bádogos szerkezetekkel történő kiegészítése. Egyenlőre a tetőszerkezet nem károsodott, így a héjalás könnyen rögzíthető egy esetlegesen új cserépfedés esetén.

Homlokzatvakolat csere (hőszigeteléssel), ereszcatorna és egyéb bádogos felújítások, tetőhéjazat felújítása.

Várható bekerülési ktg. (tulajdoni hányadra vetítve): bruttó 13,3 M Ft

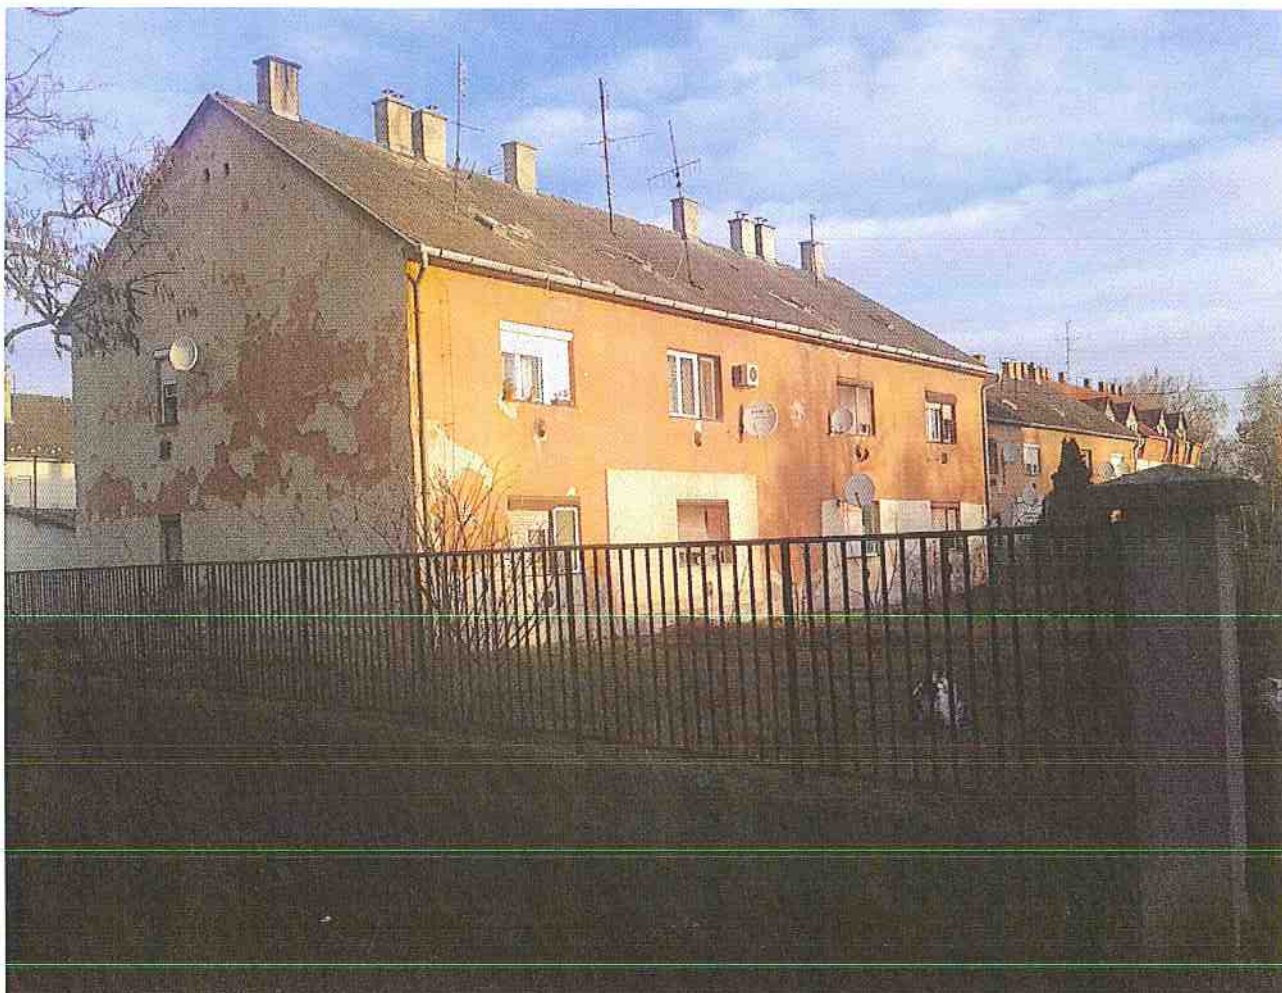
5. Csilléri u. 13-15.

Az ingatlan a 70-es évek elején épült. A külvárosi részben található. Szerkezete sávalapokon nyugvó téglafalazat (kb 25 cm). A födémek BH-tálcás szerkezetek, melyek vasbeton gerendákon nyugszanak. A lépcsőházon belül két szintre vezető kétkarú vasbetonlépcső helyezkedik el. Az épület összes homlokzatán lévő vakolat és festés nagy része károsodott, esztétikailag súlyosan romlott, így szükségessé vált a felújítása, hőszigeteléssel és bádogos szerkezetekkel történő kiegészítése. Egyelőre a tetőszerkezet nem károsodott, így a héjalás könnyen rögzíthető egy esetleges új palafedés esetén. Az ingatlan vegyes tulajdonban van.

Homlokzatvakolat csere (hőszigeteléssel), ereszcatorna és egyéb bádogos felújítások.

Várható bekerülési ktg. (tulajdoni hányadra vetítve): bruttó 12,6 M Ft

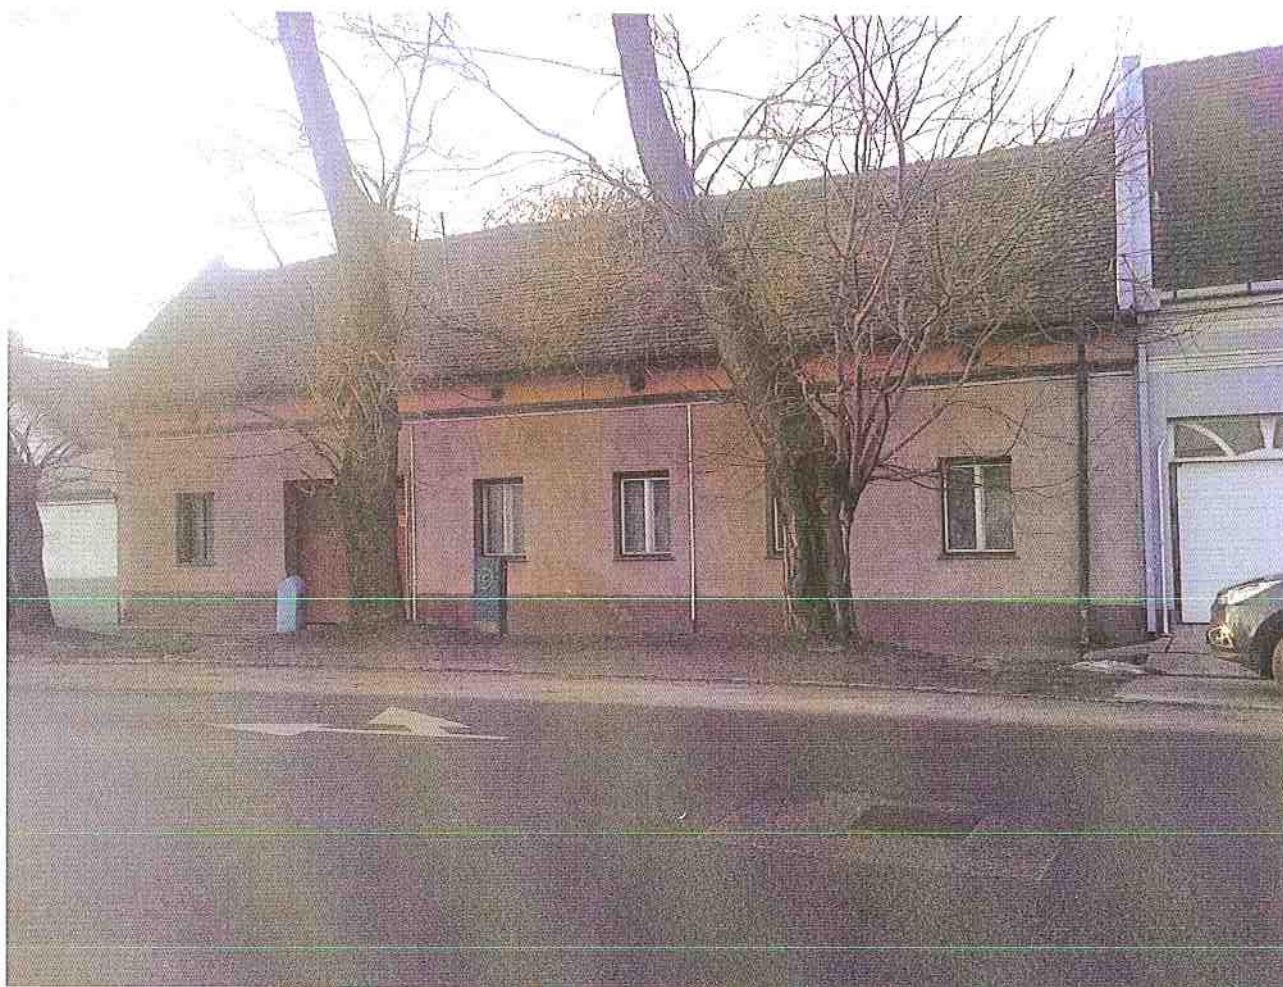
6. Bethlen krt. 38.

Az ingatlan az 1900-as évek közepén épült. Az épület a belvárosban található. Szerkezete sávalapokon nyugvó téglafalazat (kb. 40 cm). A földem faszerkezetű pórfödém nádstukator takarással, és a felső felületen pedig agyagfeltöltéssel. Az utcafronti, és belső homlokzatok esztétikailag nagy részben károsodott, vakolat és festékréteg hullása látszik. Beázások tapasztalhatók több önkormányzati ingatlanban is. Az ingatlan vegyes tulajdonban van. Új tetőfedés és bádogos szerkezetek elhelyezése szükséges a későbbi lakáscélú hasznosítás érdekében.

Tetőszerkezet felújítása (cserép és cserépléc csere), kémények karbantartása (szükség esetén felújítás), homlokzat vakolat javítása.

Várható bekerülési ktg: bruttó 14 M Ft

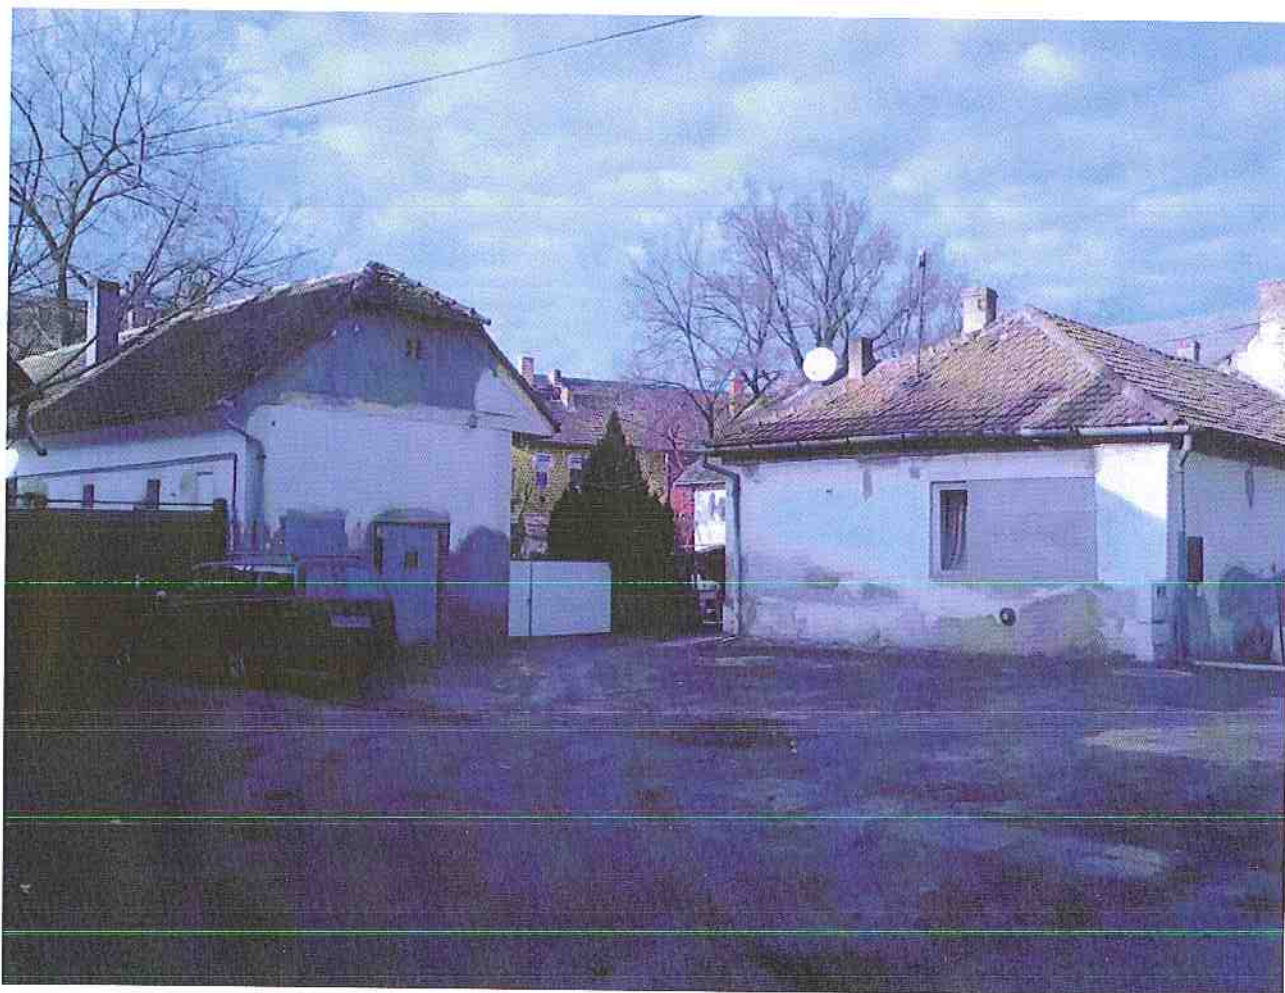
7. Hunyadi város 48.

Az ingatlan együttes az 1900-as évek közepén épült. Az épület a belvárosban található. Szerkezete sávalapokon nyugvó téglafalazat (kb. 40 cm). A földem faszerkezetű pórfödém nádstukator takarással, és a felső felületen pedig agyagfeltöltéssel. Az utcafronti, és belső homlokzatok esztétikailag nagy részben károsodott, vakolat és festékréteg hullása látszik. Beázások tapasztalhatók több önkormányzati ingatlanban is. Az ingatlan vegyes tulajdonban van. Új tetőfedés és bádogos szerkezetek elhelyezése, esetlegesen új kéményekkel történő kiváltások szükségesek a későbbi lakáscélú hasznosítás érdekében.

Tetőszerkezet felújítása (cserép és cserépléc csere), kémények karbantartása (szükség esetén felújítás), homlokzat vakolat javítása.

Várható bekerülési ktg: bruttó 15,4 M Ft

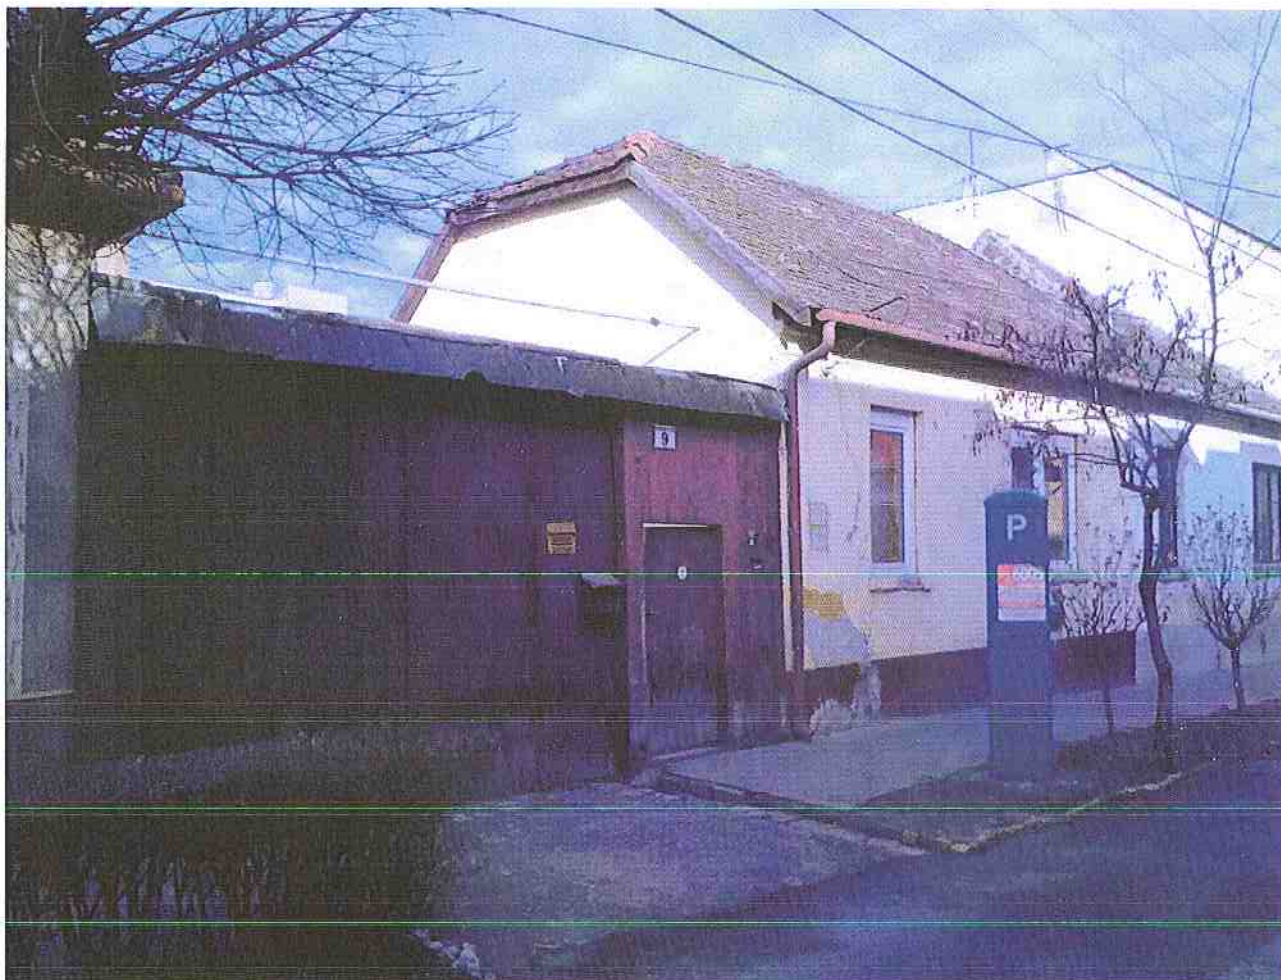
8. Munkácsy utca 9.

Az ingatlan az 1900-as évek közepén épült. Az épület a belvárosban található. Szerkezete sávalapokon nyugvó vegyes falazat (kb. 40 cm). A földem faszerkezetű pórfödém nádstukator takarással, és a felső felületen pedig agyagfeltöltéssel. Az utcafronti, és belső homlokzatok esztétikailag nagy részben károsodott, vakolat és festékréteg hullása látszik. Beázások tapasztalhatók több önkormányzati ingatlanban is. Az ingatlan vegyes tulajdonban van. Új tetőfedés és bádogos szerkezetek elhelyezése szükséges a későbbi lakáscélú hasznosítás érdekében.

Teljes tetőszerkezeti felújítás, teljes héjazat csere, kapcsolódó bádogos munkák, kéményfelújítások, teherhordó szerkezetek felújítása, vakolat.

Várható bekerülési ktg: bruttó 11,2 M Ft

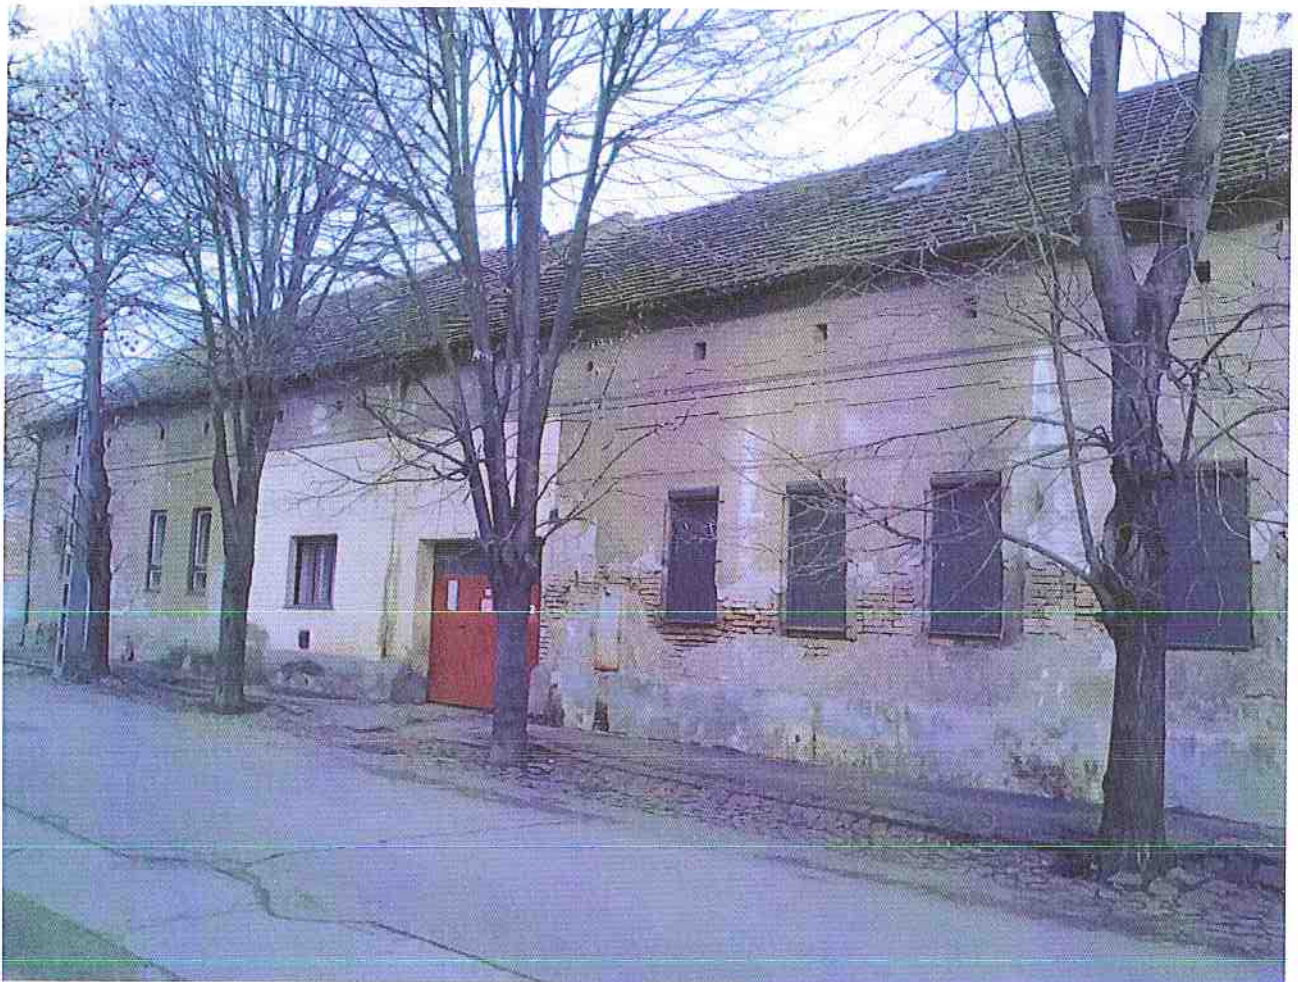
9. Nagykőrösi utca 34.

Az ingatlan az 1900-as évek közepén épült. Az épület a belvárosban található. Szerkezete sávalapokon nyugvó téglafalazat (kb. 40 cm). A földem faszerkezetű pórfödém nádstukator takarással, és a felső felületen pedig agyagfeltöltéssel. Az utcafronti, és belső homlokzatok esztétikailag nagy részben károsodott, vakolat és festékréteg hullása látszik. Beázások tapasztalhatók több önkormányzati ingatlanban is. Az ingatlan vegyes tulajdonban van. Új tetőfedés és bádogos szerkezetek elhelyezése szükséges a későbbi lakáscélú hasznosítások érdekében.

Tetőfelújítás, homlokzati javítások, felületképzések.

Várható bekerülési ktg: bruttó 15 M Ft
