**Kecskemét, Szolnoki út közúti aluljáró csapadékvíz  
átemelők állapotfelmérése összefoglaló  
dokumentáció  
2018. szeptember**

**Készítette: Hegedűs László  
BÁCSVÍZ Zrt. csatornahálózati üzemvezető**

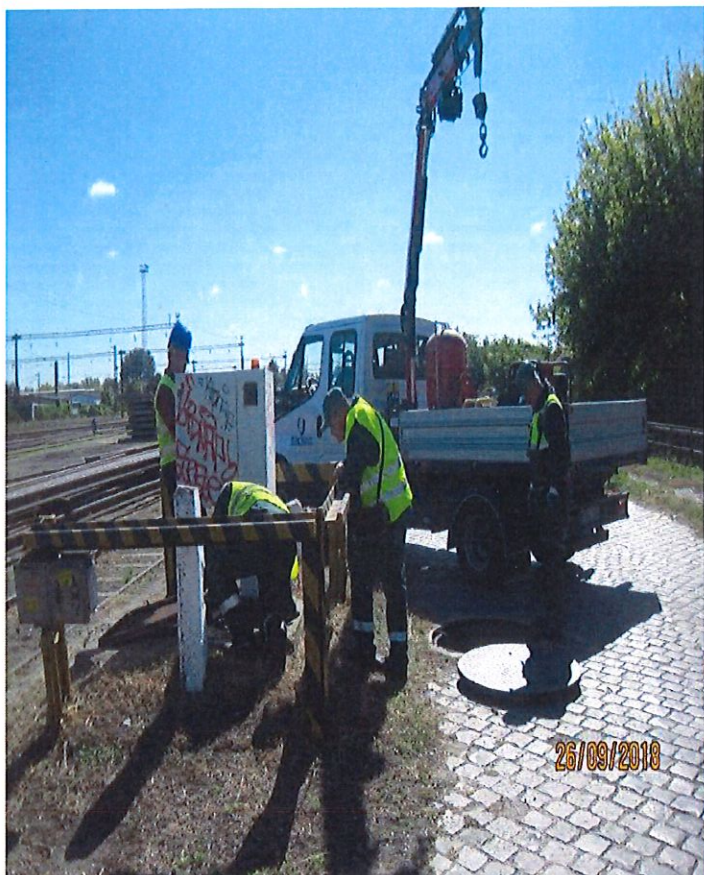
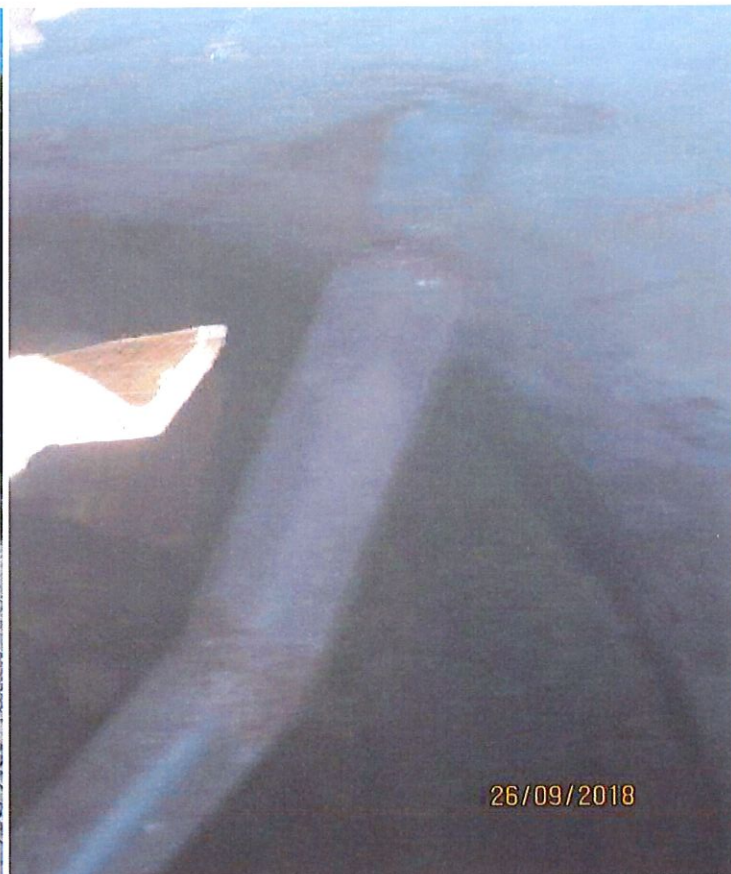
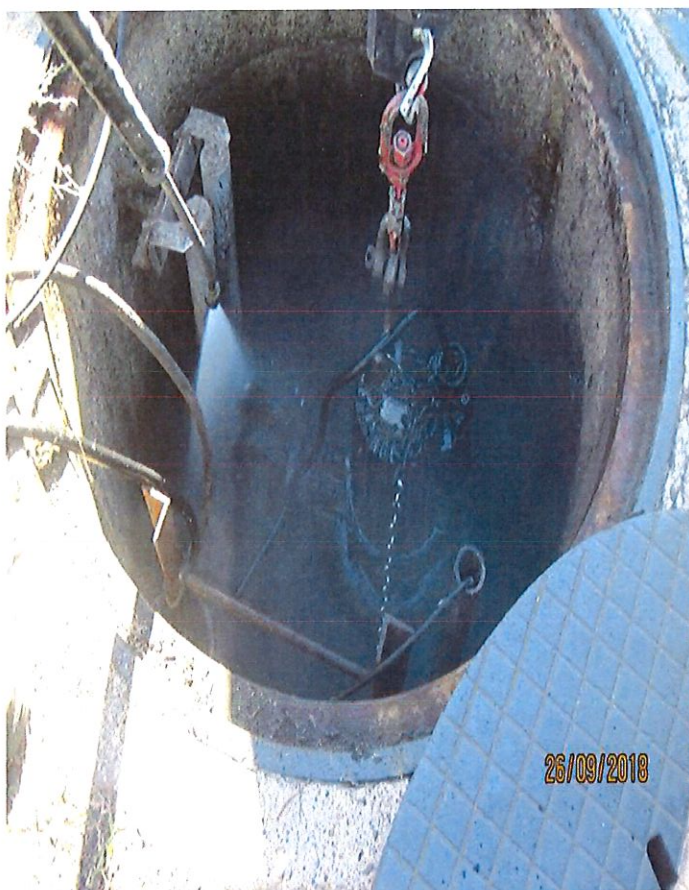
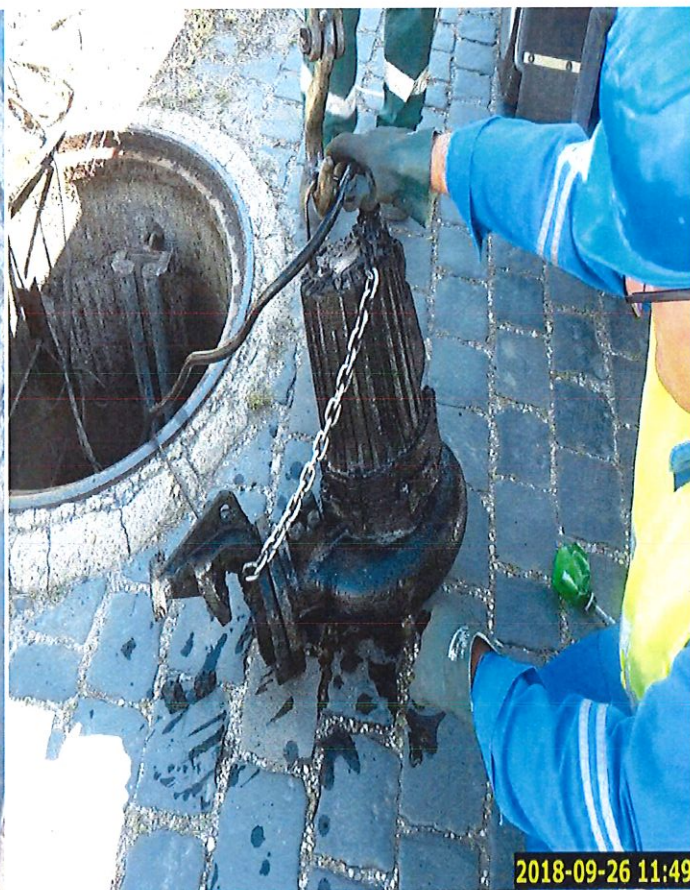
1.-es átemelő

**Átemelő műtárgy állapota:** a vasbeton műtárgy szerkezete és az átemelő öntvény fedele megfelelő műszaki állapotú. Fali hágcsó műszaki állapota megfelelő.

**Gépészeti szerelvények állapota:** A szivattyú nyomóvezetékébe nincs visszacsapó szelep beépítve. A szivattyút tartó talpaskönyök kopott. Szerelvény aknában a nyomóvezeték leszűkül (100mm-ről 80 mm-re) ami a szivattyú vízszállítási kapacitását csökkenti. Nincs szivattyú kiemelő lánc (Flygt lift).

**Szivattyú (Flygt 3102.180 típusú gysz: 9170611) állapota:** csúszó saruk, kopógyűrű, járókerék kopott, járókerék hézag nagy.

**Villamosenergia ellátás:** Az átemelő melletti szerelvényaknában lévő villamos kábel kötődoboz műszaki állapota rossz, érintésvédelmi szempontból nem megfelelő. Az átemelő villamosenergia fogyasztása jelenleg nincs mérve.

**Javaslat:** nyomóvezetékbe visszacsapó szelep beépítése, így megakadályozható, hogy a szivattyú leállásakor az átemelőbe a víz a nyomóvezetéken keresztül vissza áramoljon a befogadó csatornából. Talpaskönyök cseréje. Kiemelőlánc beépítése. Nyomóvezeték felbővítése.

**Javaslat:** szivattyú felújítását el kell végezni, hogy a vízszállítása megfelelő legyen.

**Javaslat:** kötődoboz cseréje szükséges, megfelelő érintésvédelmi minőségűre. Villamosenergia fogyasztás elszámolási igény esetén almérő felszerelése szükséges a vezérlőszekrénybe.

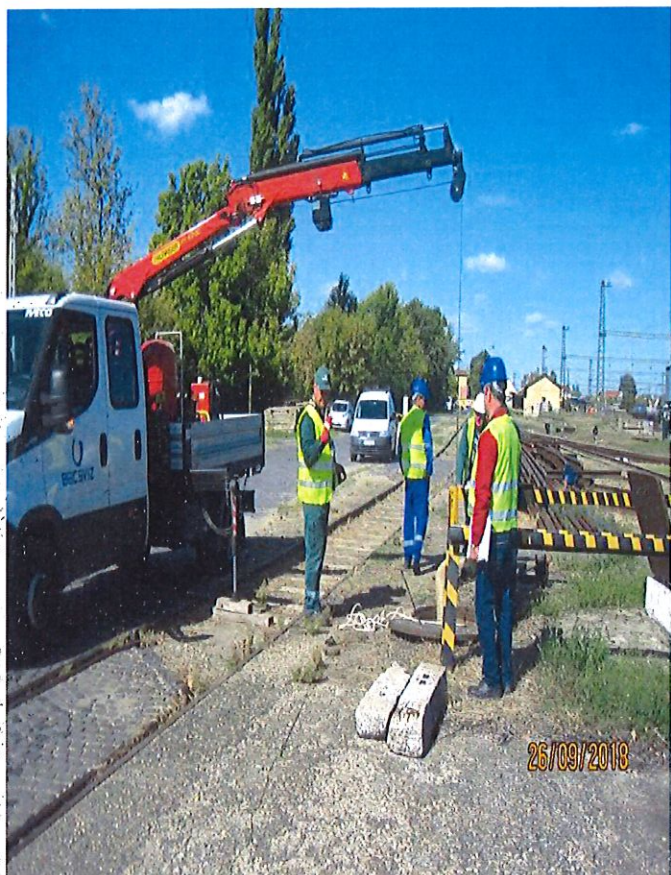
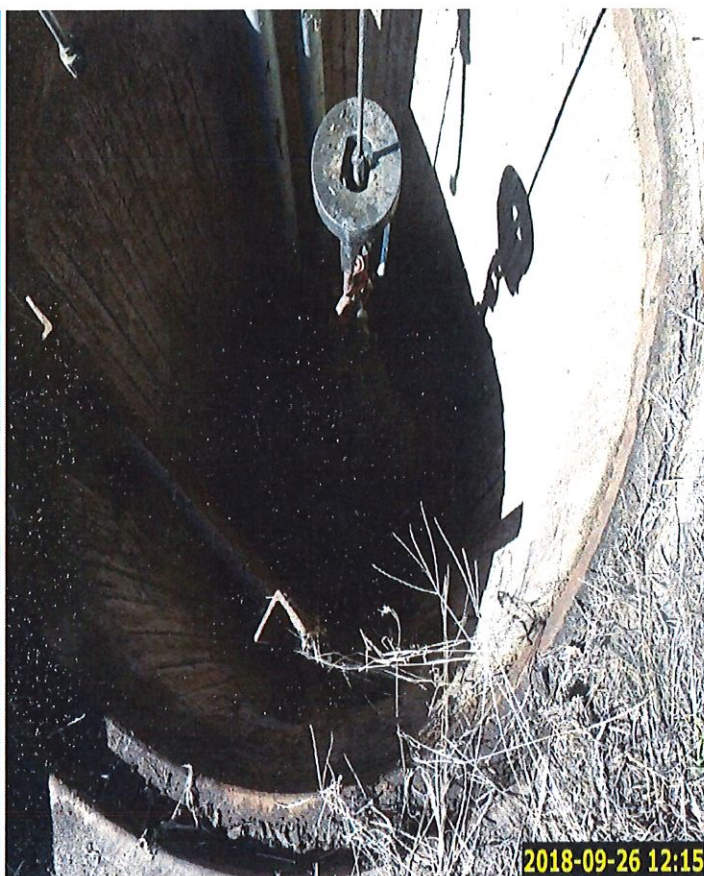
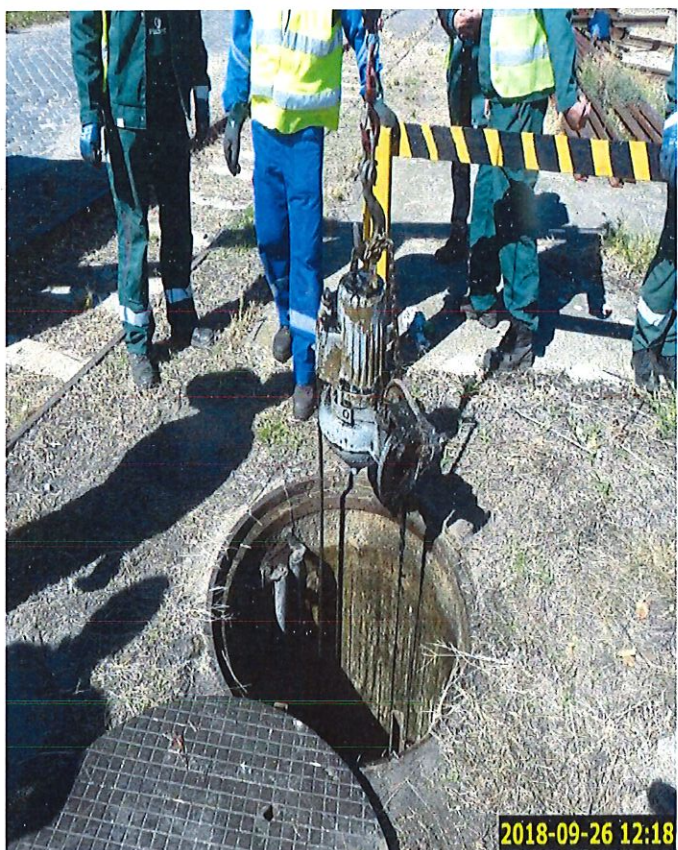
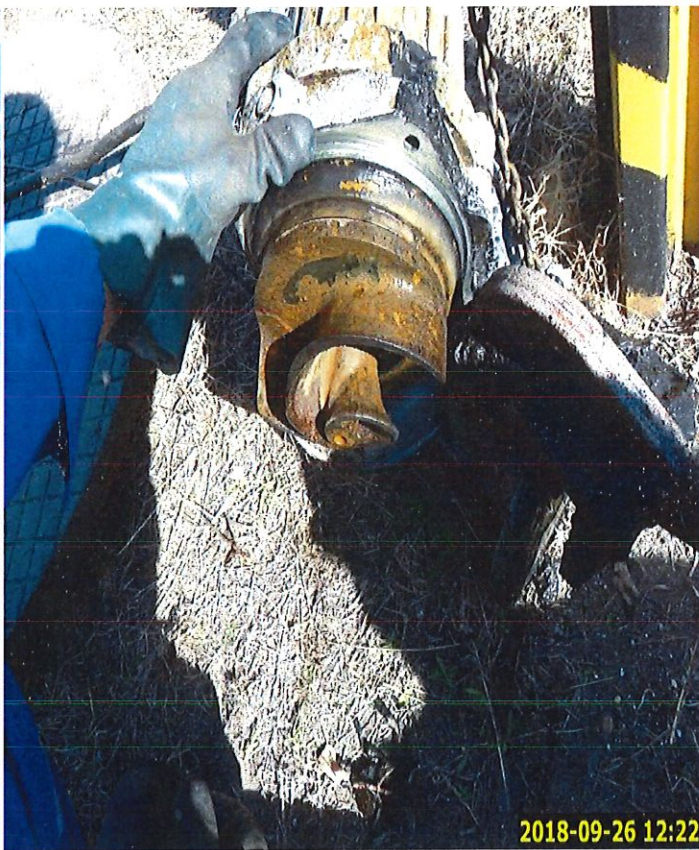
## 2.-es átemelő

**Átemelő műtárgy állapota:** a vasbeton műtárgy szerkezete és az átemelő öntvény fedele megfelelő műszaki állapotú. Fali hágcsó műszaki állapota megfelelő.

**Gépészeti szerelvények állapota:** A szivattyú nyomóvezetékébe nincs visszacsapó szelep beépítve. Nincs szivattyú kiemelő lánc (Flygt lift).

**Szivattyú (Flygt 3102.181 típusú gysz: 1061007) állapota:** szivattyú műszaki állapota megfelelő.

**Villamosenergia ellátás:** Az átemelő melletti szerelvényaknában lévő villamos kábel kötődoboz műszaki állapota rossz, érintésvédelmi szempontból nem megfelelő. Az átemelő villamosenergia fogyasztása jelenleg nincs mérve.

**Javaslat:** nyomóvezetékbe visszacsapó szelep beépítése, így megakadályozható, hogy a szivattyú leállásakor az átemelőbe a víz a nyomóvezetéken keresztül vissza áramoljon a befogadó csatornából. Kiemelőlánc beépítése.

**Javaslat:** kötődoboz cseréje szükséges, megfelelő érintésvédelmi minőségűre. Villamosenergia fogyasztás elszámolási igény esetén almérő felszerelése szükséges a vezérlőszekrénybe.

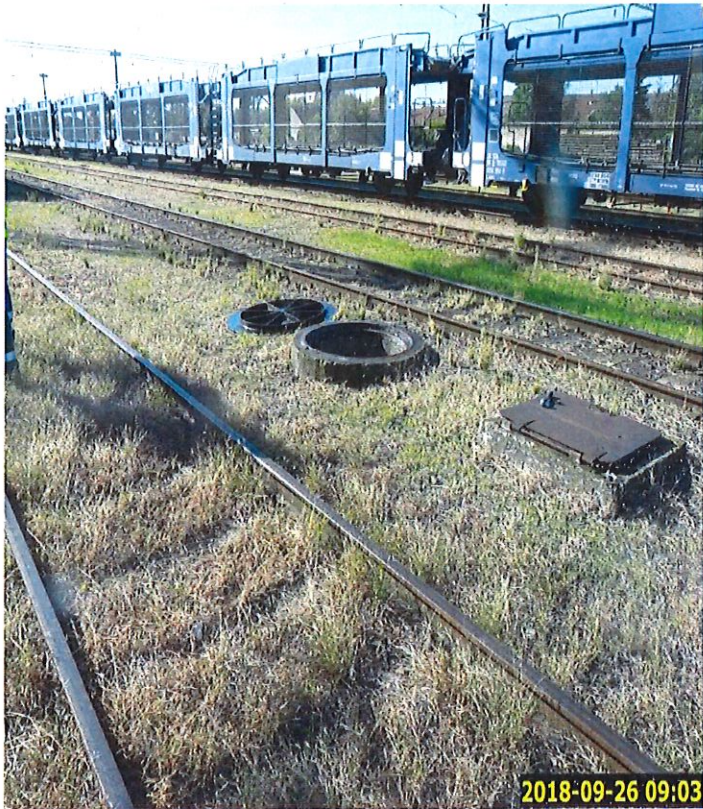
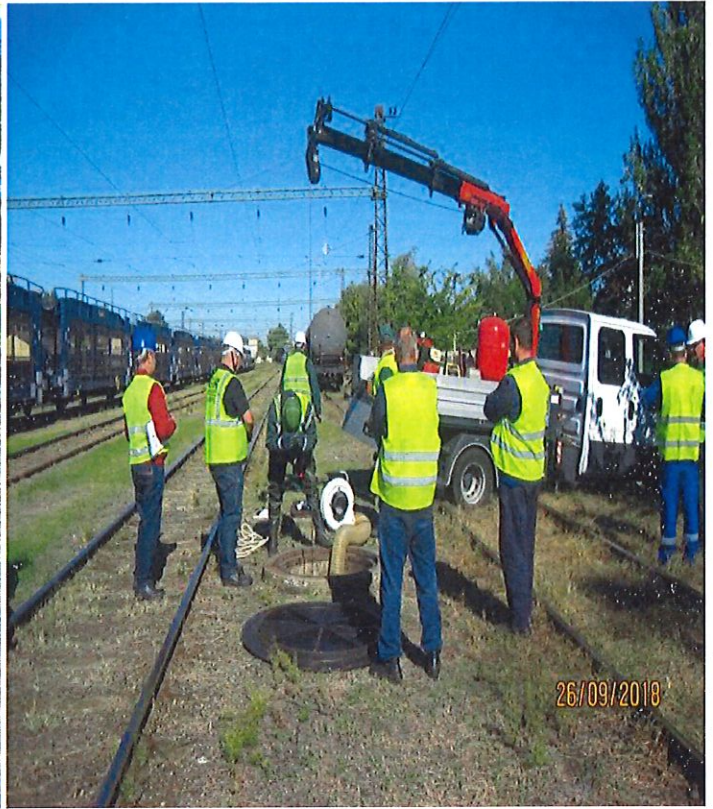
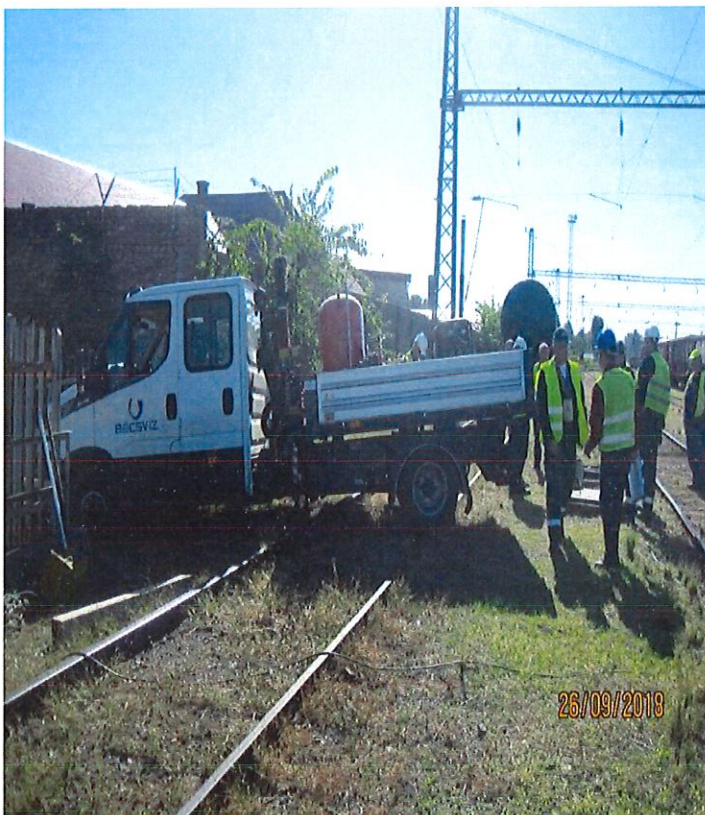
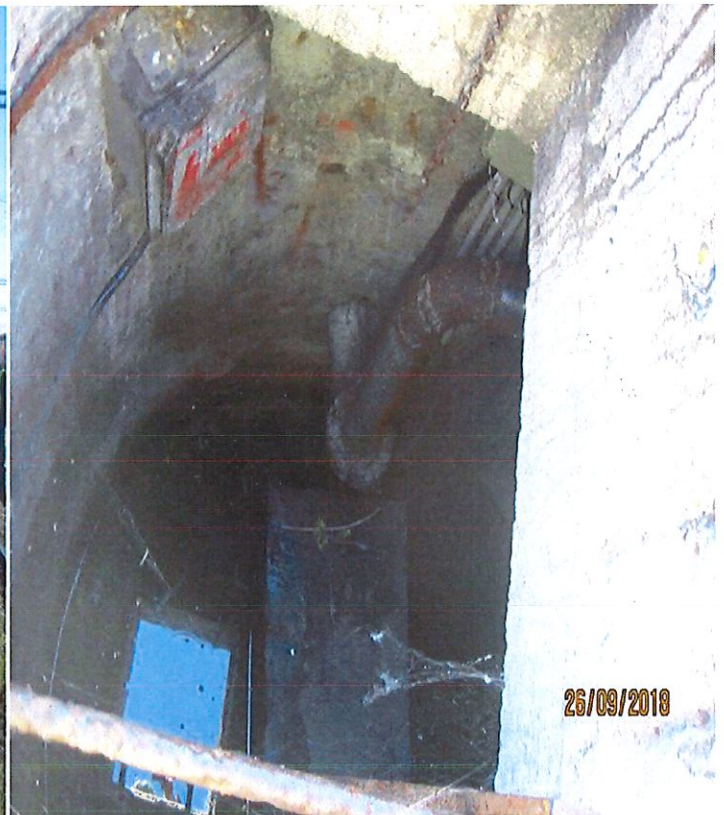
### 3.-as átemelő

**Megközelítése:** Az átemelő műtárgy a XV és XII-es számú vágányok között helyezkedik el. Szivattyú kiemeléséhez szükséges gépjárművel történő megközelítése jelenleg a vasútállomás kerítésének elbontásával, a síneken történő áthajtáshoz palló sor elhelyezésére, a felsővezetékek feszültségmentesítésére, vágányzárra és a vágányok szerelvénytől való kiürítésére van szükség.

**Átemelő műtárgy állapota:** a vasbeton műtárgy szerkezete és az átemelő műanyag, lépésálló fedele megfelelő műszaki állapotú. Fali hágcsó műszaki állapota megfelelő.

**Gépészeti szerelvények állapota:** A szivattyú nyomóvezetékébe nincs visszacsapó szelep beépítve. Nincs szivattyú kiemelő lánc (Flygt lift). Átemelőn belüli nyomócső lyukas, szivattyú lehelyezéséhez beépített vezetőcső rossz.

**Szivattyú (Flygt 3102.180 típusú gysz: 9170614) állapota:** kopógyűrű, járókerék kopott, járókerék hézag nagy, hidroház kopott.

**Villamosenergia ellátás:** Az átemelő melletti szerelvényaknában lévő villamos kábel kötődoboz és kábel műszaki állapota rossz, érintésvédelmi szempontból nem megfelelő. Az átemelő villamosenergia fogyasztása jelenleg nincs mérve.

**Javaslat:** átemelővel egyvonalban lévő kerítés helyett nyitható kapu kialakítása. Sínen történő áthaladáshoz gumielemes átjáró kiépítése.

**Javaslat:** nyomóvezetékbe visszacsapó szelep beépítése, így megakadályozható, hogy a szivattyú leállásakor az átemelőbe a víz a nyomóvezetéken keresztül vissza áramoljon a befogadó csatornából. Kiemelőlánc beépítése. nyomócső és vezetőcső javítása, cseréje.

**Javaslat:** szivattyú felújítását el kell végezni, hogy a vízszállítása megfelelő legyen.

**Javaslat:** kötődoboz és kábel cseréje szükséges, megfelelő érintésvédelmi minőségűre. Villamosenergia fogyasztás elszámolási igény esetén almérő felszerelése szükséges a vezérlőszekrénybe.

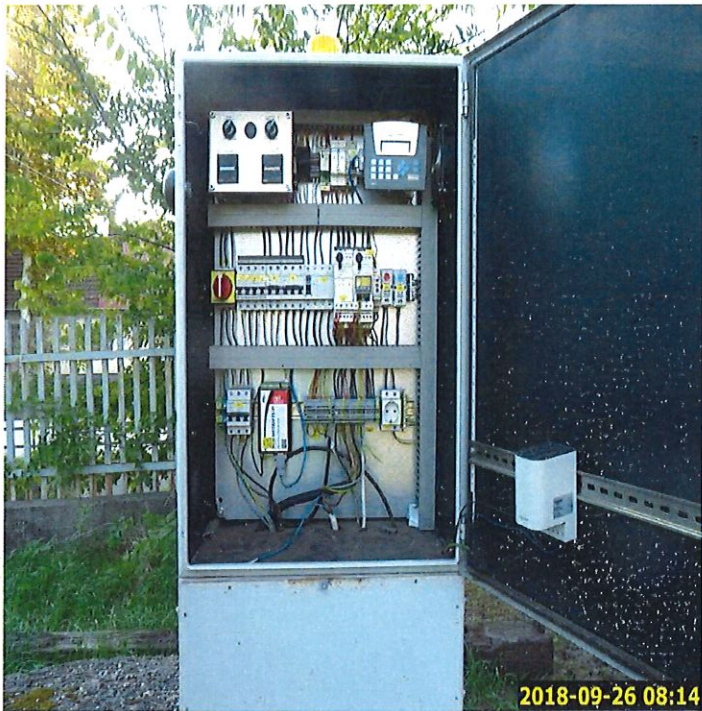
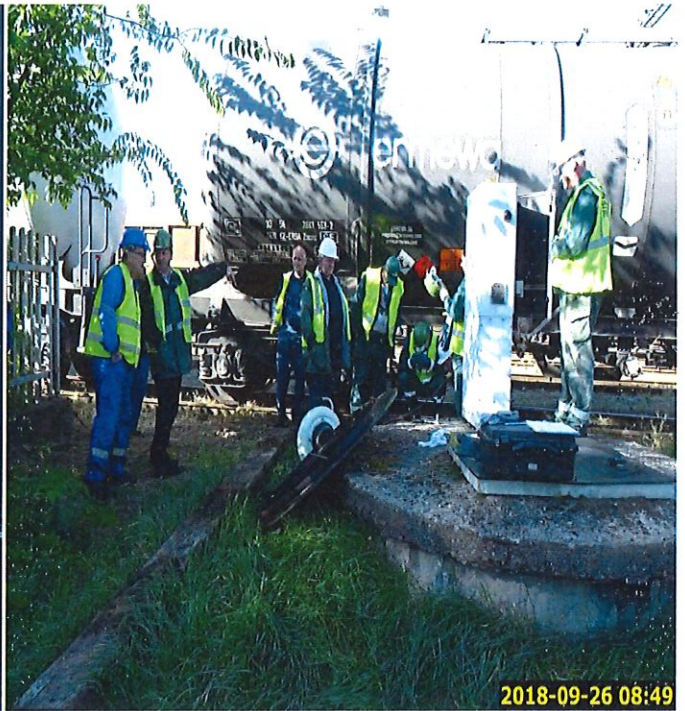
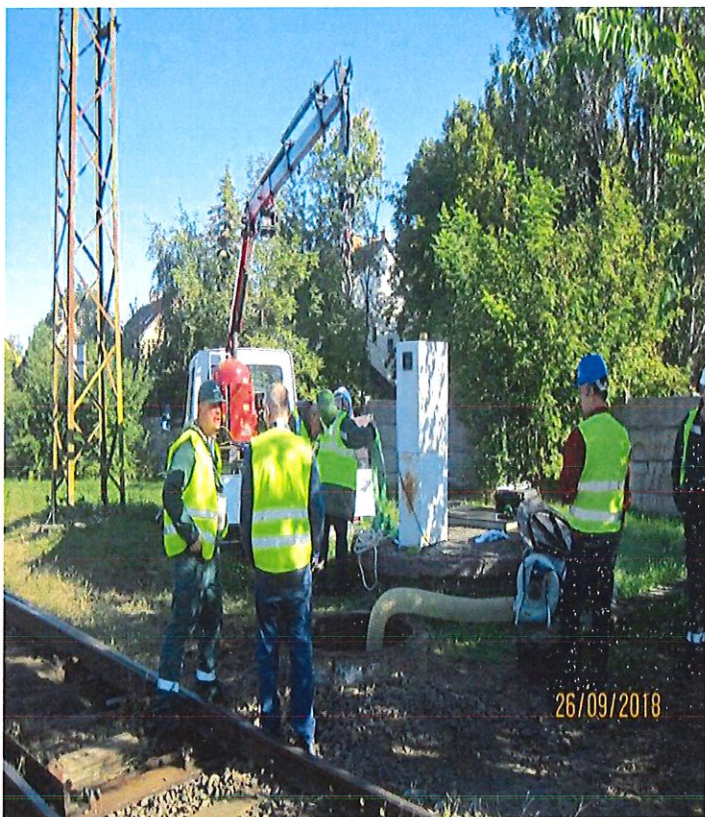
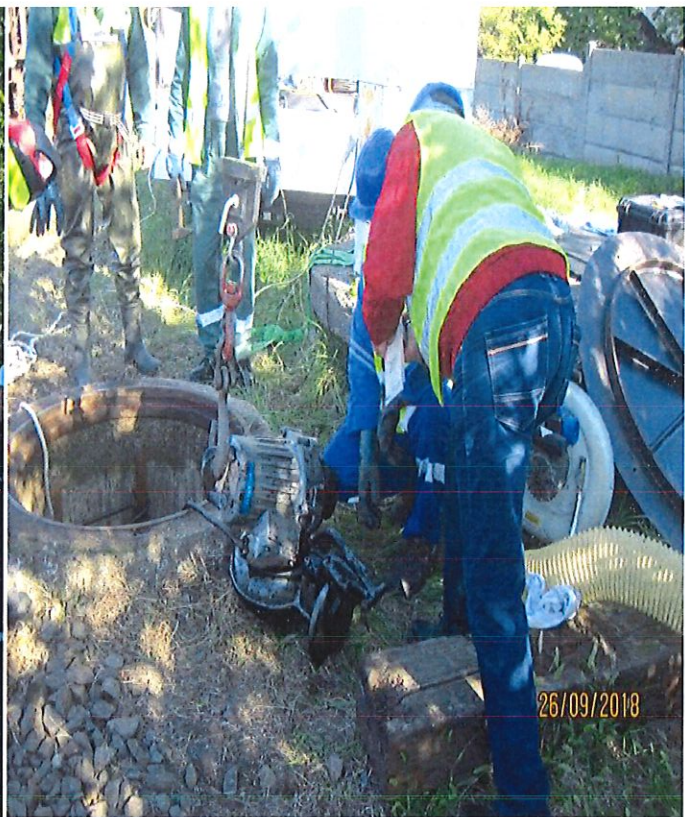
#### 4.-es átemelő

**Megközelítése:** Az átemelő műtárgy a XV számú vágány mellett helyezkedik el. Szivattyú kiemeléséhez szükséges gépjárművel történő megközelítése jelenleg a vasútállomás Baross utca felőli kapuján keresztül a vágányok melletti zöld felületen keresztül (amennyiben nincs ott akadályozó lerakat pl. vasúti sín, kereszt alj stb.) lehetséges a felsővezetékek feszültségmentesítésére, vágányzárra és a vágányok szerelvénytől való kiürítésére van szükség.

**Átemelő műtárgy állapota:** a vasbeton műtárgy szerkezete és az átemelő műanyag, lépésálló fedele megfelelő műszaki állapotú. Fali hágcsó műszaki állapota megfelelő.

**Gépészeti szerelvények állapota:** A szivattyú nyomóvezetékébe nincs visszacsapó szelep beépítve. Nincs szivattyú kiemelő lánc (Flygt lift). Szerelvény aknában a nyomóvezeték leszűkül (100mm-ről 80 mm-re) ami a szivattyú vízszállítási kapacitását csökkenti

**Szivattyú (Flygt 3102.181 típusú gysz: 1061019) állapota:** szivattyú műszaki állapota megfelelő.

**Villamosenergia ellátás:** Az átemelő melletti szerelvényaknában lévő villamos kábel kötődoboz és kábel műszaki állapota rossz, érintésvédelmi szempontból nem megfelelő. Az átemelő villamosenergia fogyasztása jelenleg nincs mérve.

**Javaslat:** a meglévő kaputól egy szórt út kialakítása a zöld felületen az átemelőhöz.

**Javaslat:** nyomóvezetékbe visszacsapó szelep beépítése, így megakadályozható, hogy a szivattyú leállásakor az átemelőbe a víz a nyomóvezetéken keresztül vissza áramoljon a befogadó csatornából. Kiemelőlánc beépítése. Nyomóvezeték felbővítése.

**Javaslat:** kötődoboz cseréje szükséges, megfelelő érintésvédelmi minőségűre. Villamosenergia fogyasztás elszámolási igény esetén almérő felszerelése szükséges a vezérlőszekrénybe.
