# FELÚJÍTÁSI JAVASLAT

KMJV. Önkormányzat részére  
A 2017. évi költségvetési tervéhez

### **Kecskemét Megyei Jogú Város Önkormányzat tulajdonában lévő bérlakás állománnyal kapcsolatban**

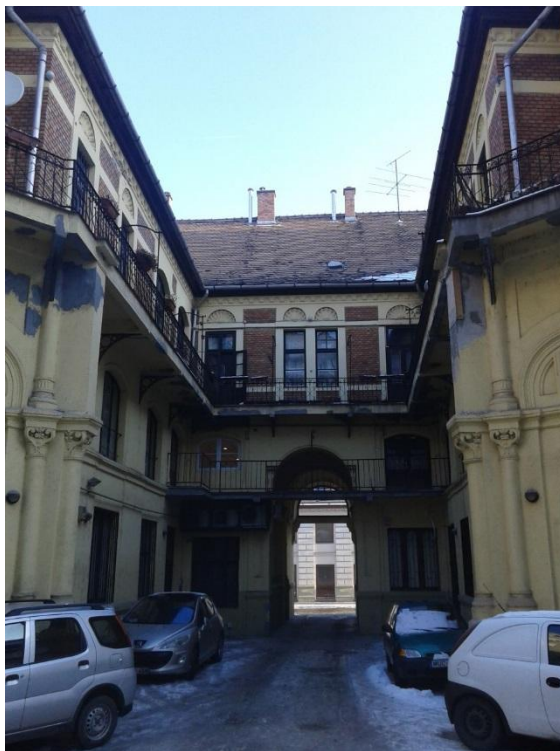
#### **1. Arany J. u. 6.**

Az ingatlan az 1900-as évek elején épült. A belvárosban található, védett épületről van szó. Szerkezete sávalapokon nyugvó téglafalazat. A födémek BH-tálcás vasbeton szerkezetek, melyek vasbeton gerendákon nyugszanak. A lépcsőházon belül 1 db műkö lebegőlépcső helyezkedik el. A belső udvar felett az I. és II. emeleten vasbeton függőfolyosó szolgálja a lakásokba történő bejutást. A függőfolyosók és a homlokzat a 2016. év folyamán balesetmegelőzési helyreállításon estek át, melyek azonban csupán a legszükségesebb veszély elhárítási feladatokat foglalták magukban, a hosszú távú állagmegőrzéshez további munkálatok szükségesek.

A tető háromállószerű szerkezettel bír, melyen a héjalás nagyrészt szintén kifagyott. Az épület földszintjén üzlethelyiségek, míg az emeleteken lakások találhatók.

Belső udvari tető és homlokzat teljes felújítása, lépcsőházfestés és vakolatjavítás, lépcsők csúszásmentesítése, függőfolyosók felújítása, légakna üvegtető helyreállítása:

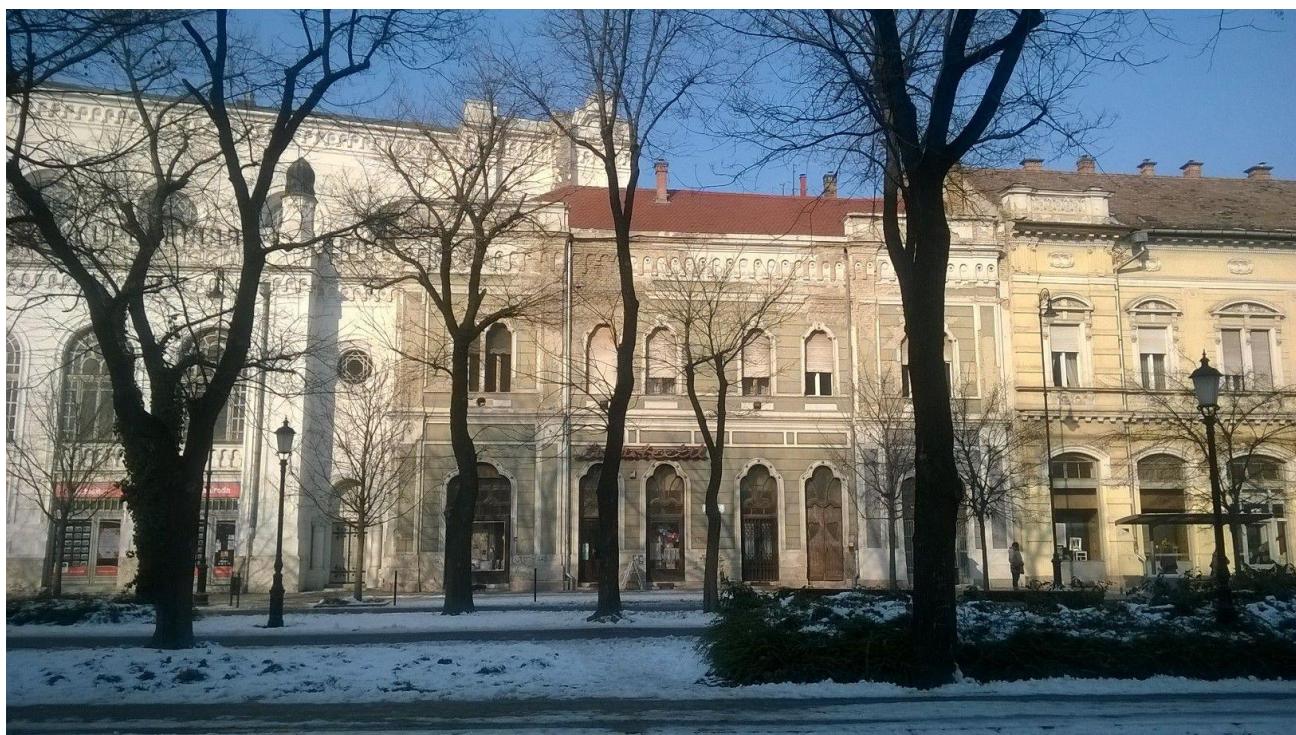
**2. Rákóczi út 2.**

Az ingatlan az 1900-as évek elején épült. A belvárosban található, védett épületről van szó. Szerkezete sávalapokon nyugvó téglafalazat. A födémek BH-tálcás vasbeton szerkezetek, melyek vasbeton gerendákon nyugszanak. A lépcsőházon belül 1 db műkö lebegőlépcső és 1 db csigalépcső helyezkedik el. Az épület fő és hátsó homlokzatán lévő vakolat és festés nagy része károsodott, esztétikailag súlyosan romlott. Így a homlokzatról lehulló vakolatdarabok miatt balesetveszélyes állapot alakulhat ki. A 90-es években a főhomlokzati tetőszakasz felújítása megtörtént, de a belső részen ugyanez nem történt meg, így szükségessé vált ennek a résznek is a felújítása. Egyenlőre a tetőszerkezet nem károsodott, így a héjalás könnyen rögzíthető egy esetlegesen új cserepezés esetén. Az épület főhomlokzati földszintjén üzlethelyiségek találhatók, de a károsodott homlokzati rész főként az emeleti lakásokat érintik.

Teljes homlokzati felújítás, belső oldal tetőszerkezet részleges felújítása, függőfolyosók felújítása, felületképzési munkák.

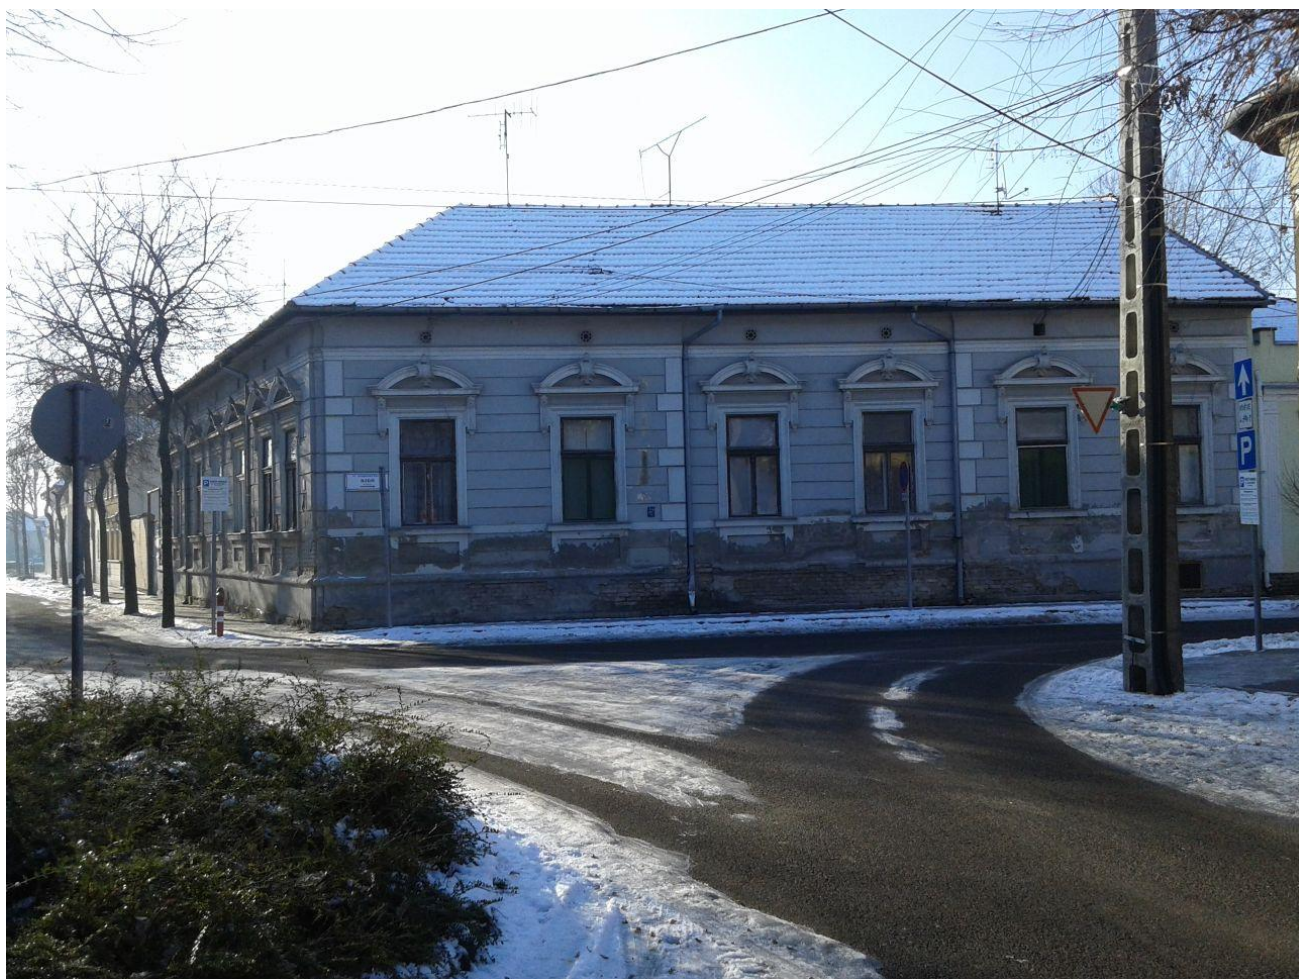
**3. Katona J. u. 15.**

Az ingatlan az 1900-as évek közepén épült. Az épület a belvárosban található. Szerkezete sávalapokon nyugvó téglafalazat (kb. 40 cm). A földem faszerkezetű pórfödém nádstukator takarással, és a felső felületen pedig agyagfeltöltéssel. Az utcafronti, és belső homlokzatok esztétikailag nagy részben károsodott, vakolat és festékréteg hullása látszik. Beázások tapasztalhatók több önkormányzati ingatlanban is. A teljes ingatlan önkormányzati tulajdonban van. Új tetőfedés és bádogos szerkezetek elhelyezése szükséges az állagmegóvás és a későbbi lakáscélú hasznosítás érdekében.

Az ingatlan az értékesítésre javasoltak közé tartozik, ám amennyiben az értékesítése az idei év során nem valósul meg, abban az esetben a további állagromlás és a balesetveszély kialakulásának megelőzése céljából szükséges az épület helyreállítása.

Tetőszerkezet felújítása, udvari homlokzat részleges felújítása, szerkezeti hibák javítása.

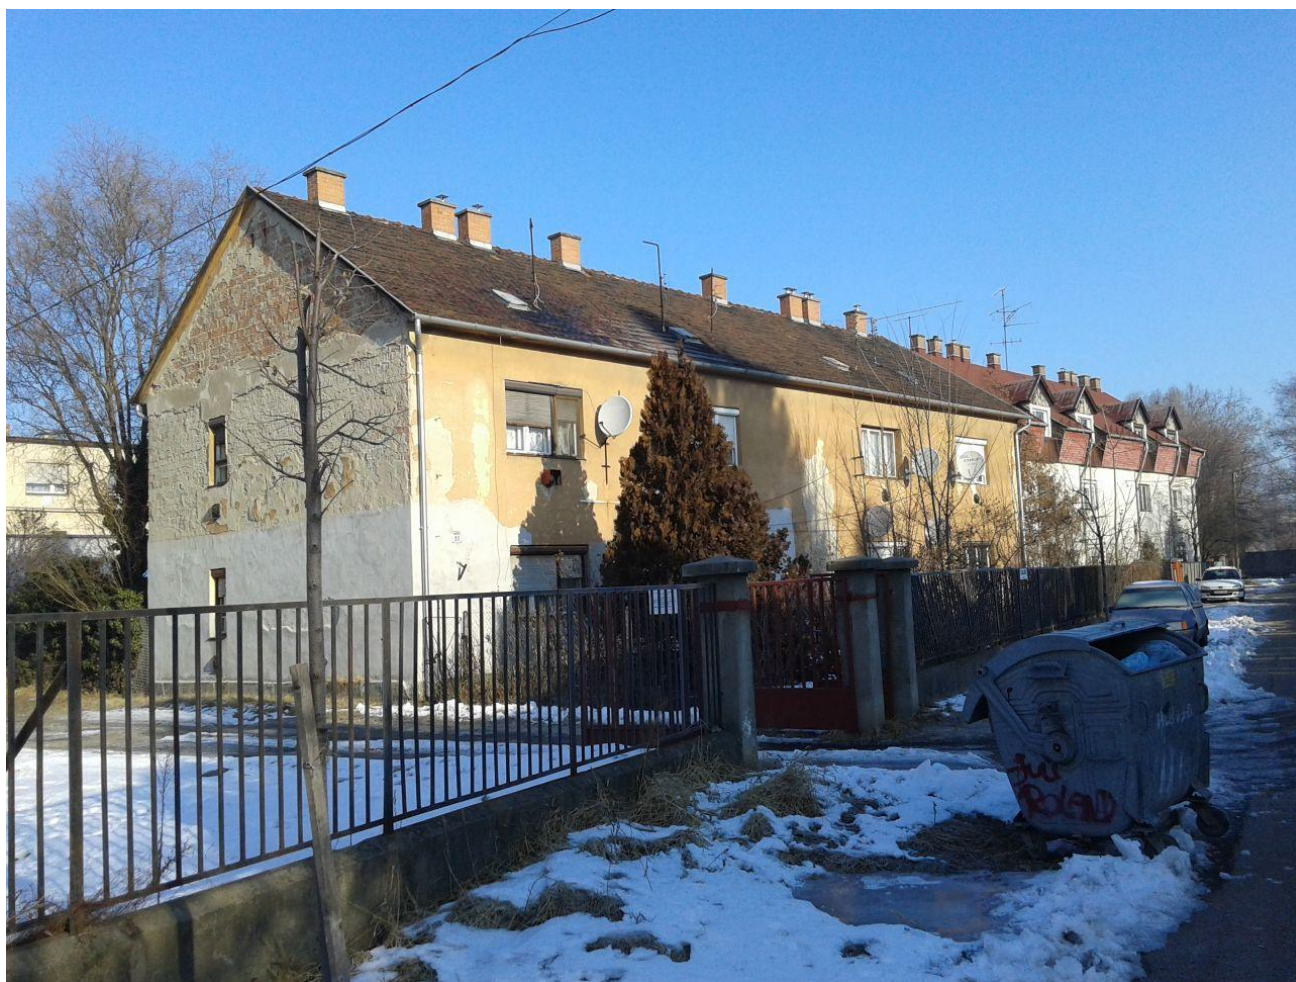
**4. Csilléri u. 9-11.**

Az ingatlan a 70-es évek elején épült. A külvárosi részben található. Szerkezete sávalapokon nyugvó téglafalazat (kb 25 cm). A födémek BH-tálcás szerkezetek, melyek vasbeton gerendákon nyugszanak. A lépcsőházon belül két szintre vezető kétkarú vasbetonlépcső helyezkedik el. Az épület összes homlokzatán lévő vakolat és festés nagy része károsodott, esztétikailag súlyosan romlott, így szükségessé vált a felújítása, hőszigeteléssel és bádogos szerkezetekkel történő kiegészítése. Egyenlőre a tetőszerkezet nem károsodott, így a héjalás könnyen rögzíthető egy esetlegesen új cserépfedés esetén. Az ingatlan vegyes tulajdonban van.

Homlokzatvakolat csere (hőszigeteléssel), ereszcatorna és egyéb bádogos felújítások, tetőhéjazat felújítása.

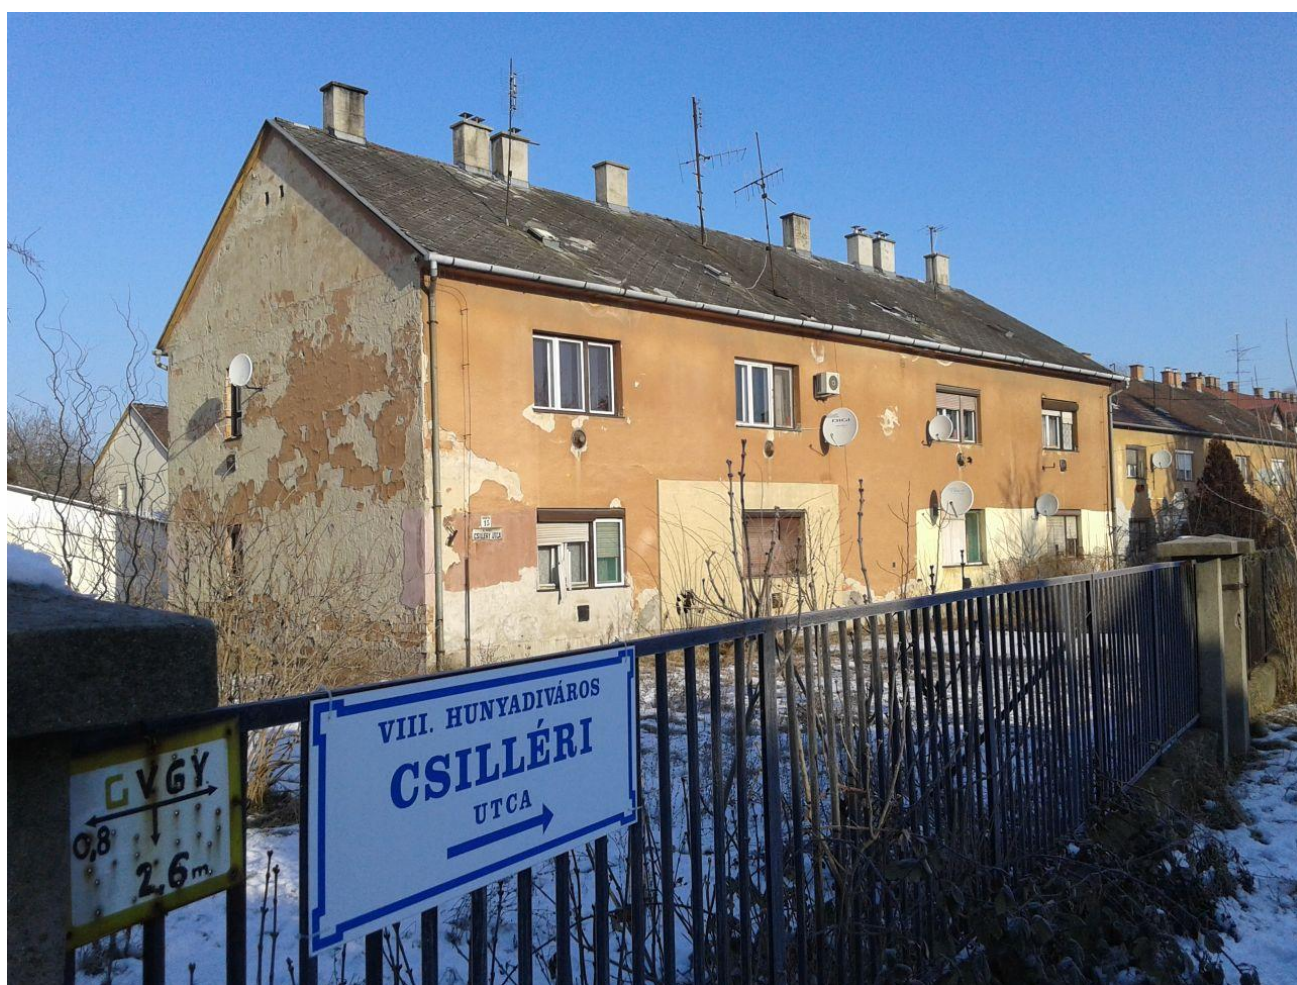
**5. Csilléri u. 13-15.**

Az ingatlan a 70-es évek elején épült. A külvárosi részben található. Szerkezete sávalapokon nyugvó téglafalazat (kb 25 cm). A födémek BH-tálcás szerkezetek, melyek vasbeton gerendákon nyugszanak. A lépcsőházon belül két szintre vezető kétkarú vasbetonlépcső helyezkedik el. Az épület összes homlokzatán lévő vakolat és festés nagy része károsodott, esztétikailag súlyosan romlott, így szükségessé vált a felújítása, hőszigeteléssel és bádogos szerkezetekkel történő kiegészítése. Egyenlőre a tetőszerkezet nem károsodott, így a héjalás könnyen rögzíthető egy esetleges új palafedés esetén. Az ingatlan vegyes tulajdonban van.

Homlokzatvakolat csere (hőszigeteléssel), ereszcsonna és egyéb bádogos felújítások.

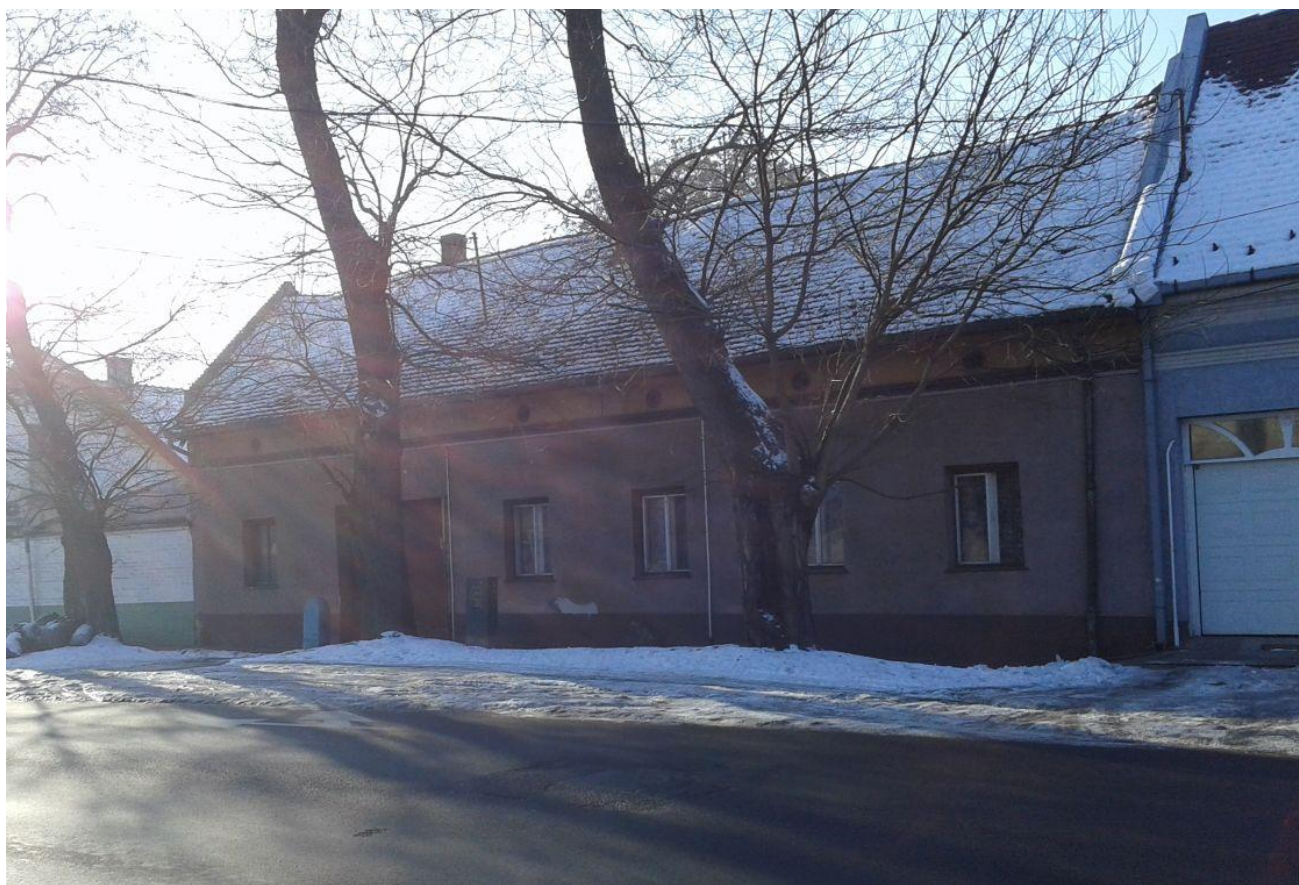
**6. Bethlen krt. 38.**

Az ingatlan az 1900-as évek közepén épült. Az épület a belvárosban található. Szerkezete sávalapokon nyugvó téglafalazat (kb. 40 cm). A földem faszerkezetű pórfödém nádstukator takarással, és a felső felületen pedig agyagfeltöltéssel. Az utcafronti, és belső homlokzatok esztétikailag nagy részben károsodott, vakolat és festékréteg hullása látszik. Beázások tapasztalhatók több önkormányzati ingatlanban is. Az ingatlan vegyes tulajdonban van. Új tetőfedés és bádogos szerkezetek elhelyezése szükséges az állagmegóvás és a későbbi lakáscélú hasznosítás érdekében.

Az ingatlan az értékesítésre javasoltak közé tartozik, ám amennyiben az értékesítése az idei év során nem valósul meg, abban az esetben a további állagromlás és a balesetveszély kialakulásának megelőzése céljából szükséges az épület helyreállítása.

Tetőszerkezet felújítása (cserép és cserépléc csere), kémények karbantartása (szükség esetén felújítás), homlokzat vakolat javítása.

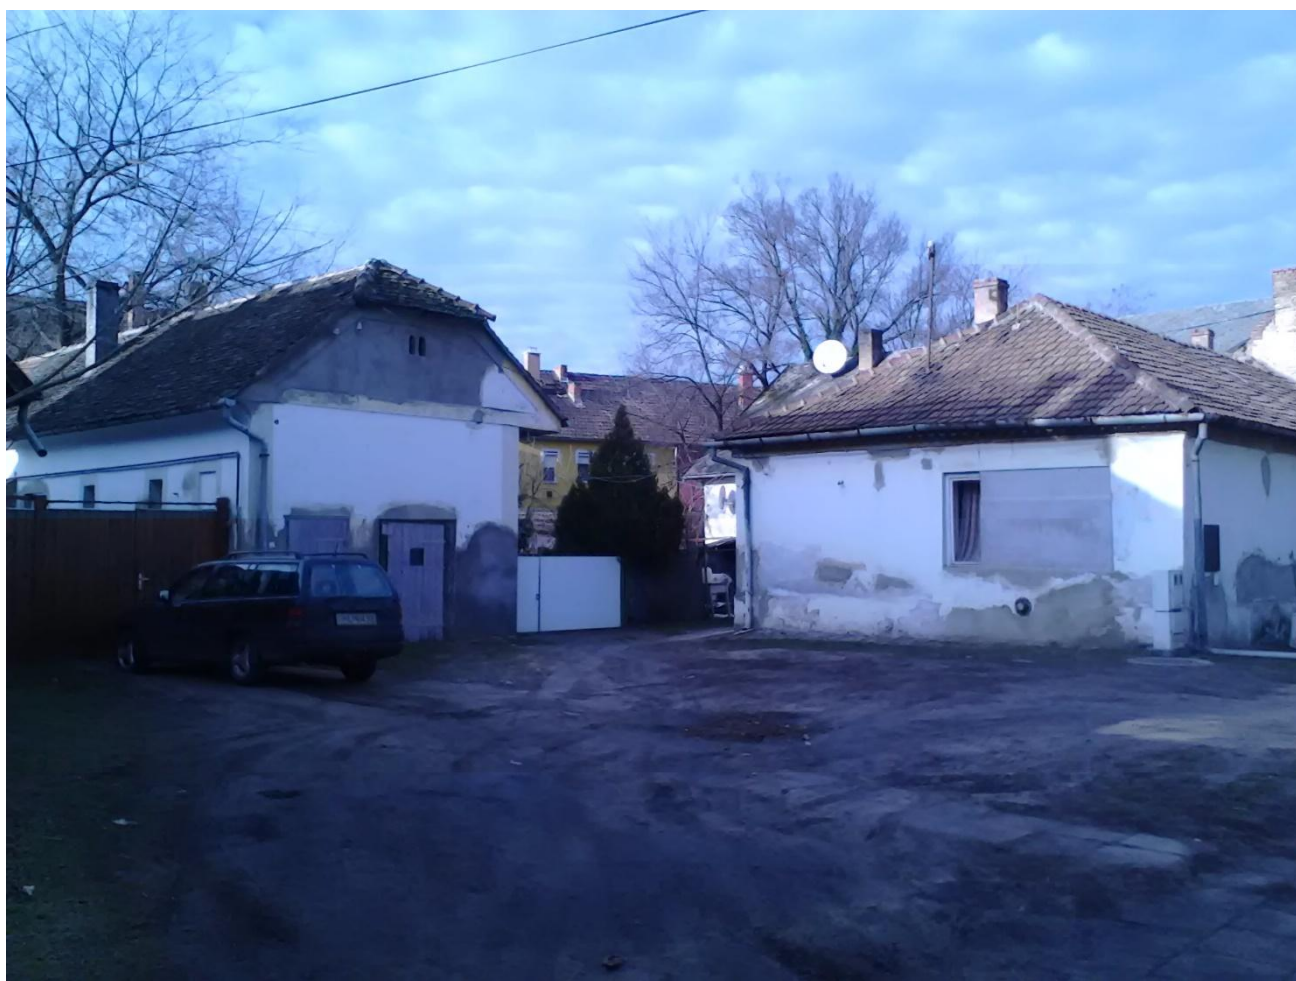
**7. Hunyadi város 48.**

Az ingatlan együttes az 1900-as évek közepén épült. Az épület a belvárosban található. Szerkezete sávalapokon nyugvó téglafalazat (kb. 40 cm). A földem faszerkezetű pórfödém nádstukator takarással, és a felső felületen pedig agyagfeltöltéssel. Az utcafronti, és belső homlokzatok esztétikailag nagy részben károsodott, vakolat és festékréteg hullása látszik. Beázások tapasztalhatók több önkormányzati ingatlanban is. Az ingatlan vegyes tulajdonban van. Új tetőfedés és bádogos szerkezetek elhelyezése, esetlegesen új kéményekkel történő kiváltások szükségesek a későbbi lakáscélú hasznosítás érdekében valamint a falak talajpára általi felázása látszik egyes falaknál a kültérben és beltérben egyaránt.

Az ingatlan az értékesítésre javasoltak közé tartozik, ám amennyiben az értékesítése az idei év során nem valósul meg, abban az esetben a további állagromlás és a balesetveszély kialakulásának megelőzése céljából szükséges az épület helyreállítása.

Tetőszerkezet felújítása (cserép és cserépléc csere), kémények karbantartása (szükség esetén felújítás), homlokzat vakolat javítása.

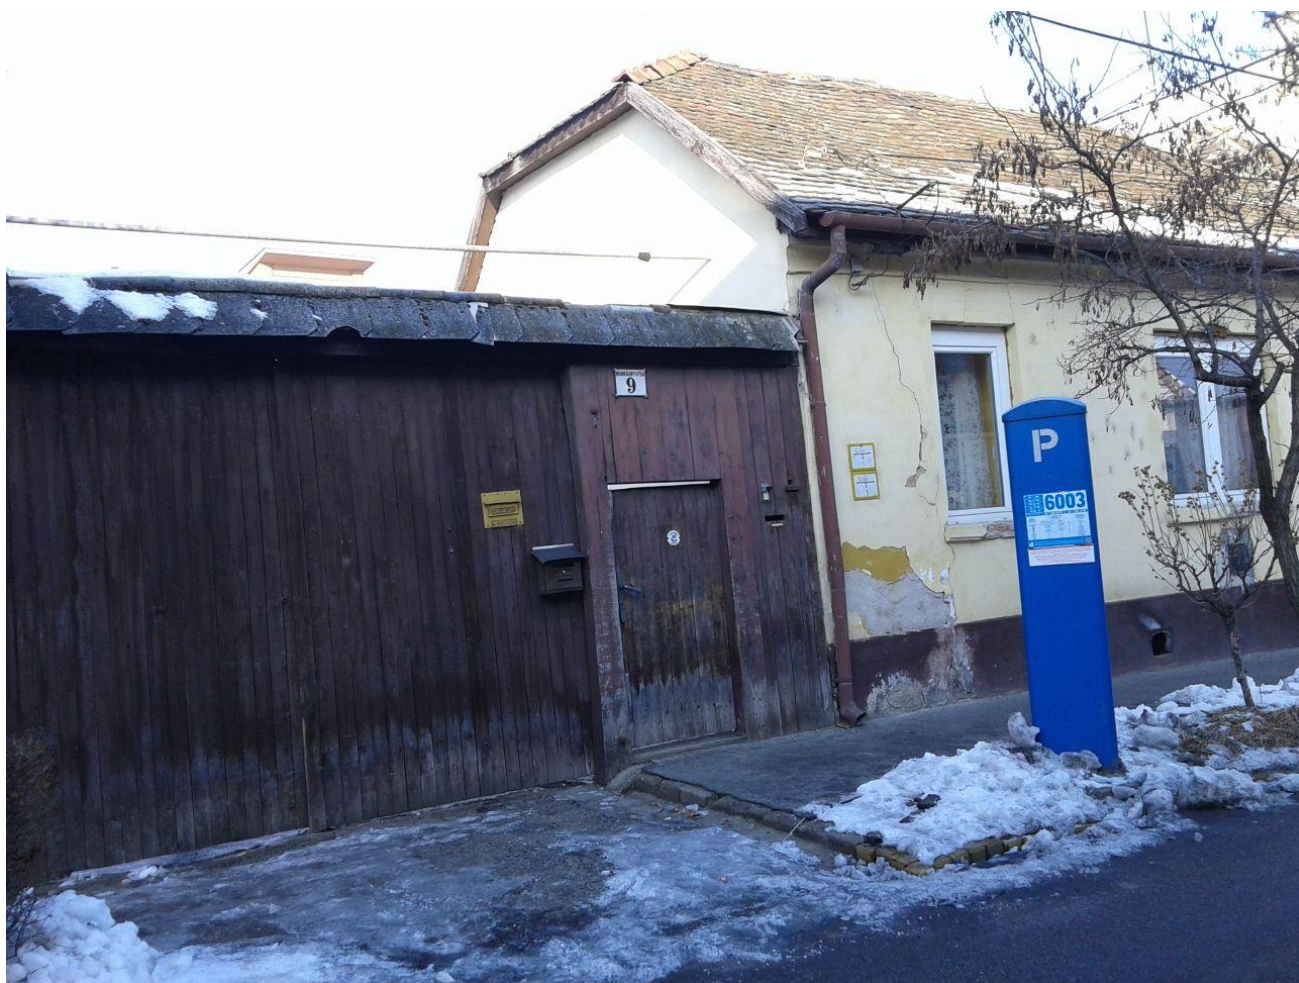
**8. Munkácsy utca 9.**

Az ingatlan az 1900-as évek közepén épült. Az épület a belvárosban található. Szerkezete sávalapokon nyugvó vegyes falazat (kb. 40 cm). A földem faszerkezetű pórfödém nádstukator takarással, és a felső felületen pedig agyagfeltöltéssel. Az utcafronti, és belső homlokzatok esztétikailag nagy részben károsodott, vakolat és festékréteg hullása látszik. Beázások tapasztalhatók több önkormányzati ingatlanban is. Az ingatlan vegyes tulajdonban van. Új tetőfedés és bádogos szerkezetek elhelyezése szükséges a későbbi lakáscélú hasznosítás érdekében.

Az ingatlan az értékesítésre javasoltak közé tartozik, ám amennyiben az értékesítése az idei év során nem valósul meg, abban az esetben a további állagromlás és a balesetveszély kialakulásának megelőzése céljából szükséges az épület helyreállítása.

Teljes tetőszerkezeti felújítás, teljes héjazat csere, kapcsolódó bádogos munkák, kéményfelújítások, teherhordó szerkezetek felújítása, vakolat.

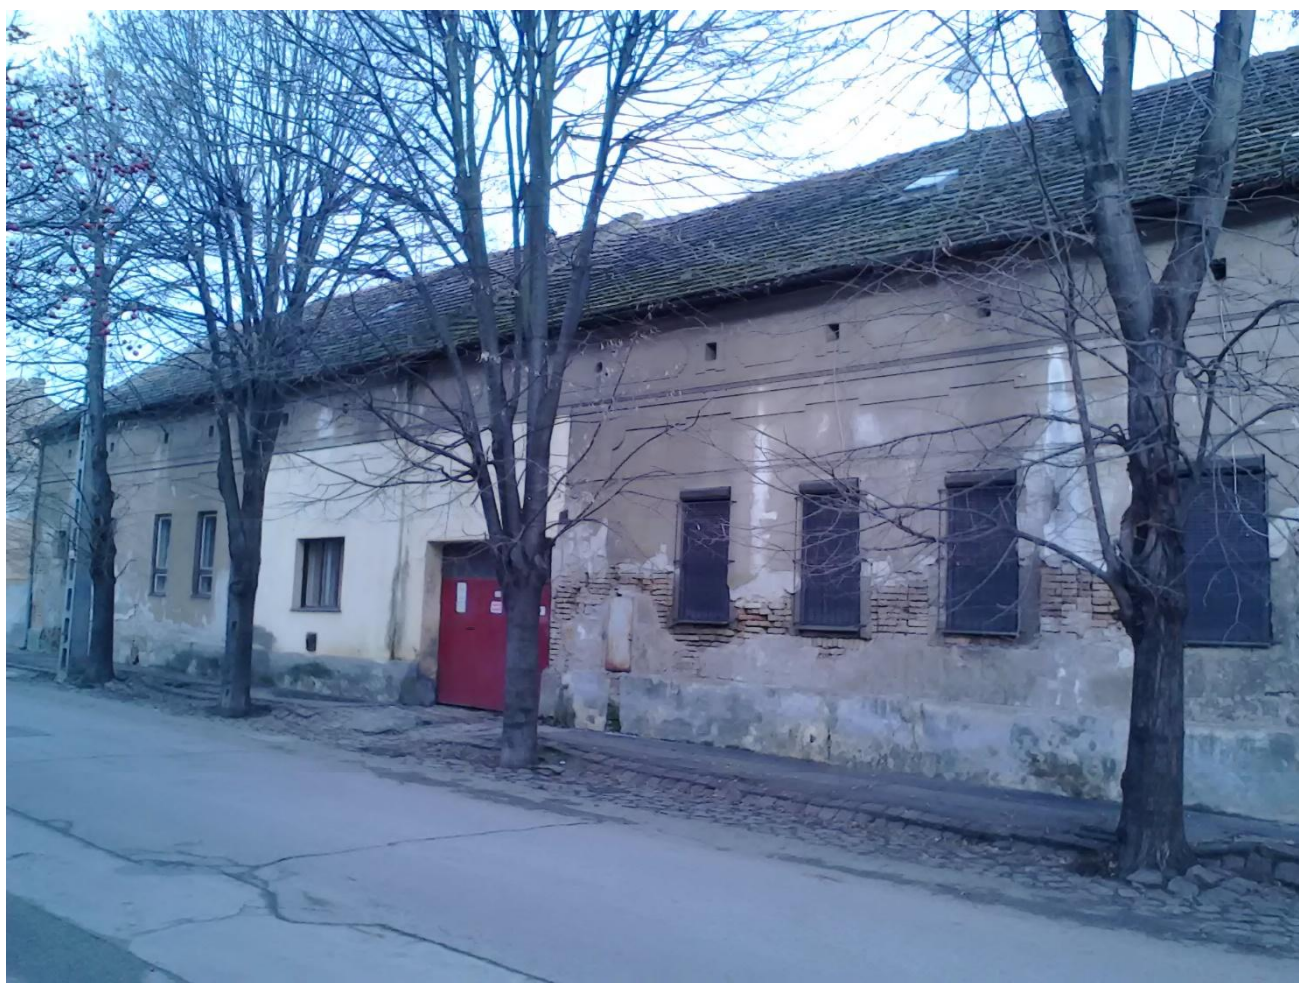
**9. Nagykőrösi utca 34.**

Az ingatlan az 1900-as évek közepén épült. Az épület a belvárosban található. Szerkezete sávalapokon nyugvó téglafalazat (kb. 40 cm). A földem faszerkezetű pórfödém nádstukator takarással, és a felső felületen pedig agyagfeltöltéssel. Az utcafronti, és belső homlokzatok esztétikailag nagy részben károsodott, vakolat és festékréteg hullása látszik. Beázások tapasztalhatók több önkormányzati ingatlanban is. Az ingatlan vegyes tulajdonban van. Új tetőfedés és bádogos szerkezetek elhelyezése szükséges az állagmegóvás és a későbbi lakáscélú hasznosítások érdekében.

Az ingatlan az értékesítésre javasoltak közé tartozik, ám amennyiben az értékesítése az idei év során nem valósul meg, abban az esetben a további állagromlás és a balesetveszély kialakulásának megelőzése céljából szükséges az épület helyreállítása.

Tetőfelújítás, homlokzati javítások, felületképzések.
