A 2018. évi lakáshasznosítási javaslat 6. számú melléklete

FELÚJÍTÁSI JAVASLAT

Kecskemét Megyei Jogú Város Önkormányzat tulajdonában lévő bérlakás állomány rendeltetésszerű használatához szükséges felújítási tevékenységeire vonatkozóan

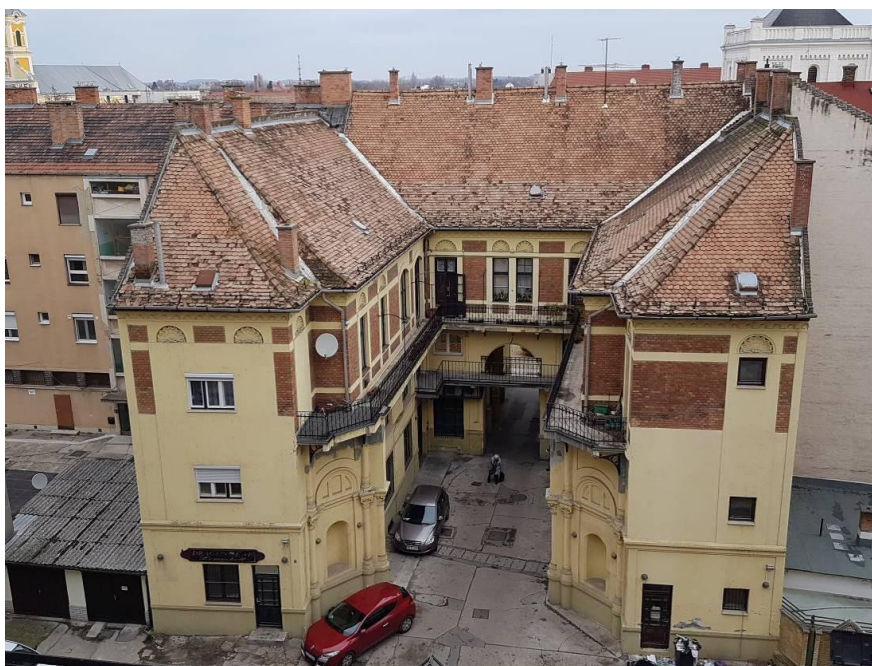
1. Arany J. u. 6.

Az ingatlan az 1900-as évek elején épült. A belvárosban található, védett épületről van szó. Szerkezete sávalapokon nyugvó téglafalazat. A födémek BH-tálcás vasbeton szerkezetek, melyek vasbeton gerendákon nyugszanak. A lépcsőházon belül 1 db műkö lebegőlépcső helyezkedik el. A belső udvar felett az I. és II. emeleten vasbeton függőfolyosó szolgálja a lakásokba történő bejutást. A függőfolyosók és a homlokzat a 2016. év folyamán balesetmegelőzési helyreállításon estek át, melyek azonban csupán a legszükségesebb veszély elhárítási feladatokat foglalták magukban, a hosszú távú állagmegőrzéshez további munkálatok szükségesek.

A tető háromállószerű szerkezettel bír, melyen a héjalás nagyrészt szintén kifagyott. Az épület földszintjén üzlethelyiségek, míg az emeleteken lakások találhatók.

Az épület felújítása pályázati forrás felhasználásával javasolt.

Belső udvari tető és homlokzat teljes felújítása. Tetőszerkezet teljes felújítása, szükséges engedélyekkel, szakvéleményekkel együtt, műemlékvédelmi hatósági egyeztetésekkel együtt.

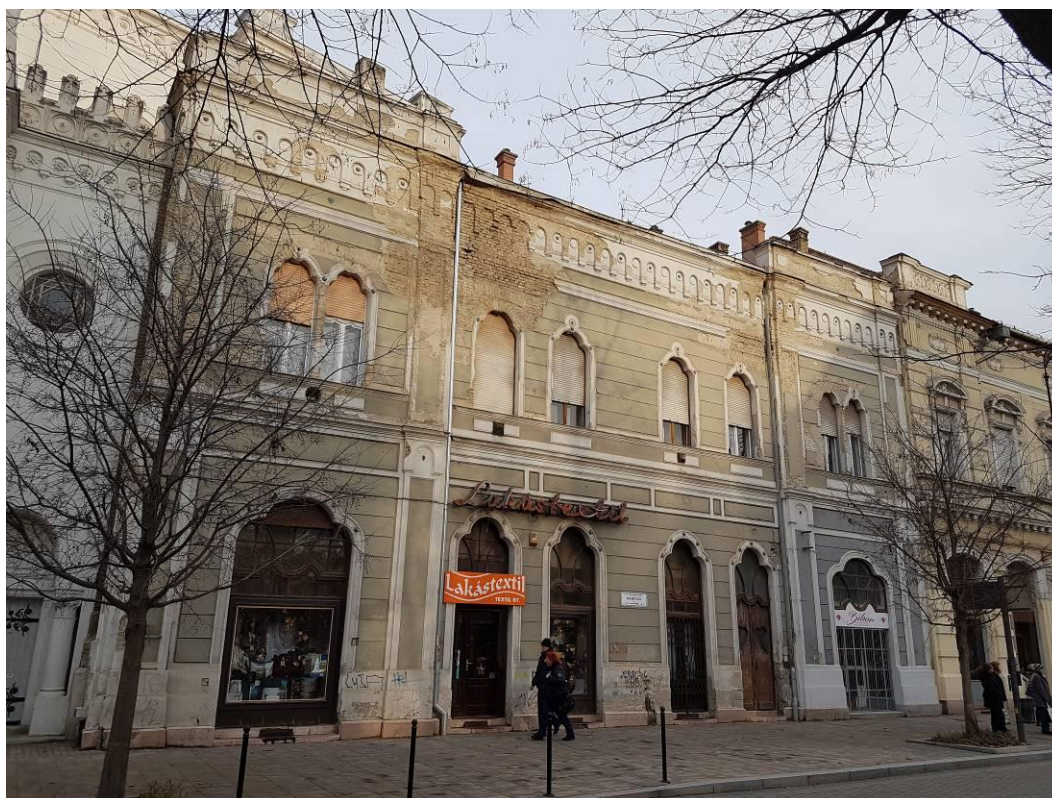
2. Rákóczi út 2.

Az ingatlan az 1900-as évek elején épült. A belvárosban található, védett épületről van szó. Szerkezete sávalapokon nyugvó téglafalazat. A födémek BH-tálcás vasbeton szerkezetek, melyek vasbeton gerendákon nyugszanak. A lépcsőházon belül 1 db műkö lebegőlépcső és 1 db csigalépcső helyezkedik el. Az épület fő és hátsó homlokzatán lévő vakolat és festés nagy része károsodott, esztétikailag súlyosan romlott. Így a homlokzatról lehulló vakolatdarabok miatt balesetveszélyes állapot alakulhat ki. A 90-es években a főhomlokzati tetőszakasz felújítása megtörtént, de a belső részen ugyanez nem történt meg, így szükségessé vált ennek a résznek is a felújítása. Egyelőre a tetőszerkezet nem károsodott, így a héjalás könnyen rögzíthető egy esetlegesen új cserepezés esetén. Az épület főhomlokzati földszintjén üzlethelyiségek találhatók, de a károsodott homlokzati rész főként az emeleti lakásokat érintik.

Az épület felújítása pályázati forrás felhasználásával javasolt.

Teljes homlokzati felújítás, égéstermék elvezető, fűtési és épületvillamossági hálózatok teljes felújítása. Tetőszerkezet felújítása. Tartószerkezeti megerősítésekkel, szükséges engedélyekkel, szakvéleményekkel együtt, műemlék hatósági egyeztetésekkel együtt.

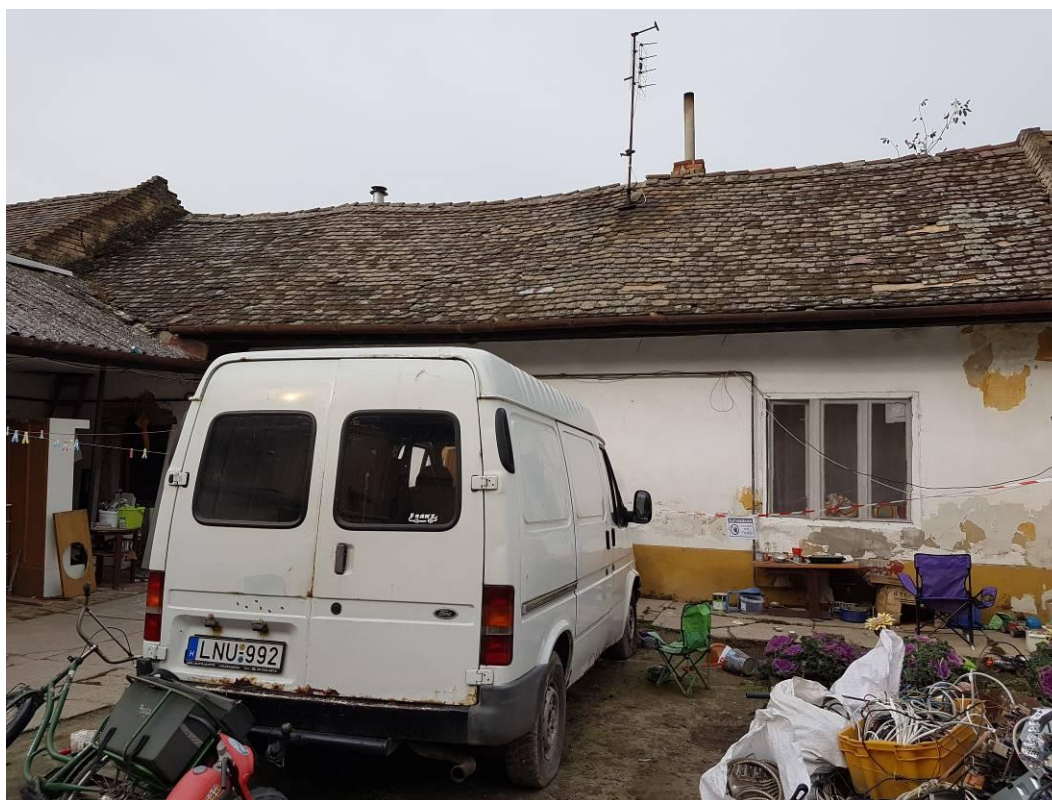
3. Csáktornyai u. 67.

Az ingatlan az 1900-as évek közepén épült. Az épület a belvárosban található. Szerkezete sávalapokon nyugvó vegyes falazat (kb. 40 cm). A földem faszerkezetű pórfödém nádstukator takarással, és a felső felületen pedig agyagfeltöltéssel. A tetőzet a helyéről elmozdult. Statikai szakvélemény készült. A homlokzat esztétikailag nagy részben károsodott, vakolat és festékréteg hullása látszik. Új tetőfedés és bádogos szerkezetek elhelyezése szükséges a későbbi lakáscélú hasznosítás érdekében.

Kedvezményes értékesítése javasolt. Az eljárás jelenleg folyamatban van, ám amennyiben az értékesítése az idei év során nem valósul meg, abban az esetben a további állagromlás és a balesetveszély kialakulásának megelőzése céljából szükséges az épület helyreállítása vagy a bontás mérlegelése.

Tetőszerkezet felújítása, udvari homlokzat felújítása, szerkezeti hibák javítása.

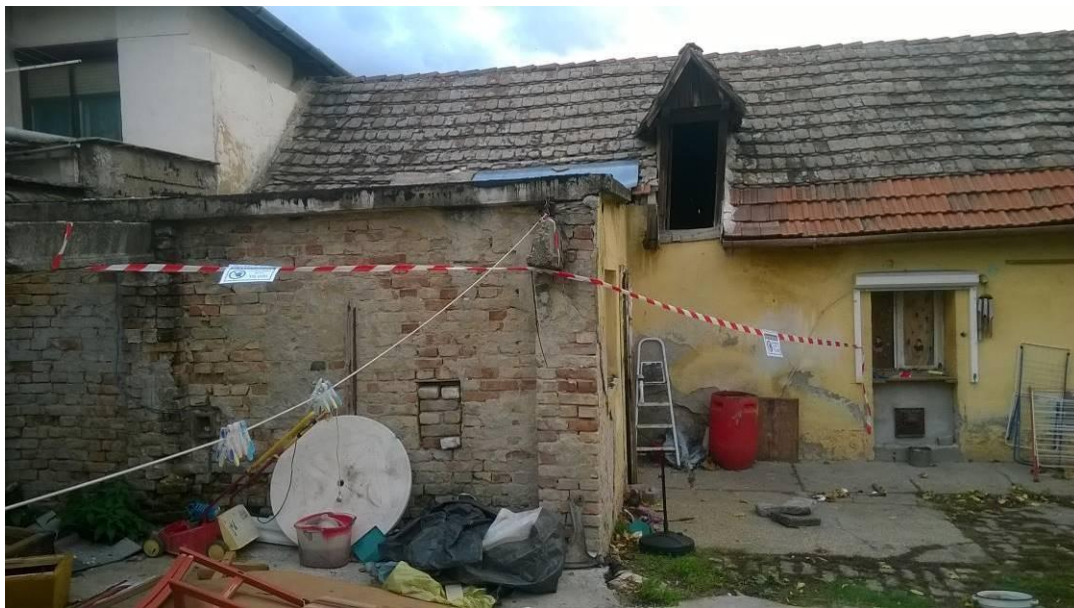
4. Mozsár u. 7.

Az ingatlan az 1900-as évek közepén épült. Az épület a belvárosban található. Szerkezete sávalapokon nyugvó vegyes falazat (kb. 40 cm). A földem faszervezetű pórfödém nádstukator takarással, és a felső felületen pedig agyagfeltöltéssel. A földem megereszkedett, hájalása rendkívül rossz állapotú. A homlokzat esztétikailag nagy részben károsodott, vakolat és festékréteg hullása látszik. Új tetőfedés és bádogos szerkezetek elhelyezése szükséges a későbbi lakáscélú hasznosítás érdekében. Az ingatlanon található egy tároló, melynek teteje vasbeton födémmel rendelkezik, melyen lapostető szigetelés van, ennek a súlya miatt a földem több ponton történő alátámasztása vált szükségessé. Az alátámasztást ideiglenesre terveztük, ám évek óta nem került felújításra ez a helyiség.

Kedvezményes értékesítése javasolt. Az eljárás jelenleg folyamatban van, ám amennyiben az értékesítése az idei év során nem valósul meg, abban az esetben a további állagromlás és a balesetveszély kialakulásának megelőzése céljából szükséges az épület helyreállítása vagy a bontás mérlegelése.

Tetőszerkezet felújítása, udvari homlokzat felújítása, szerkezeti hibák javítása.

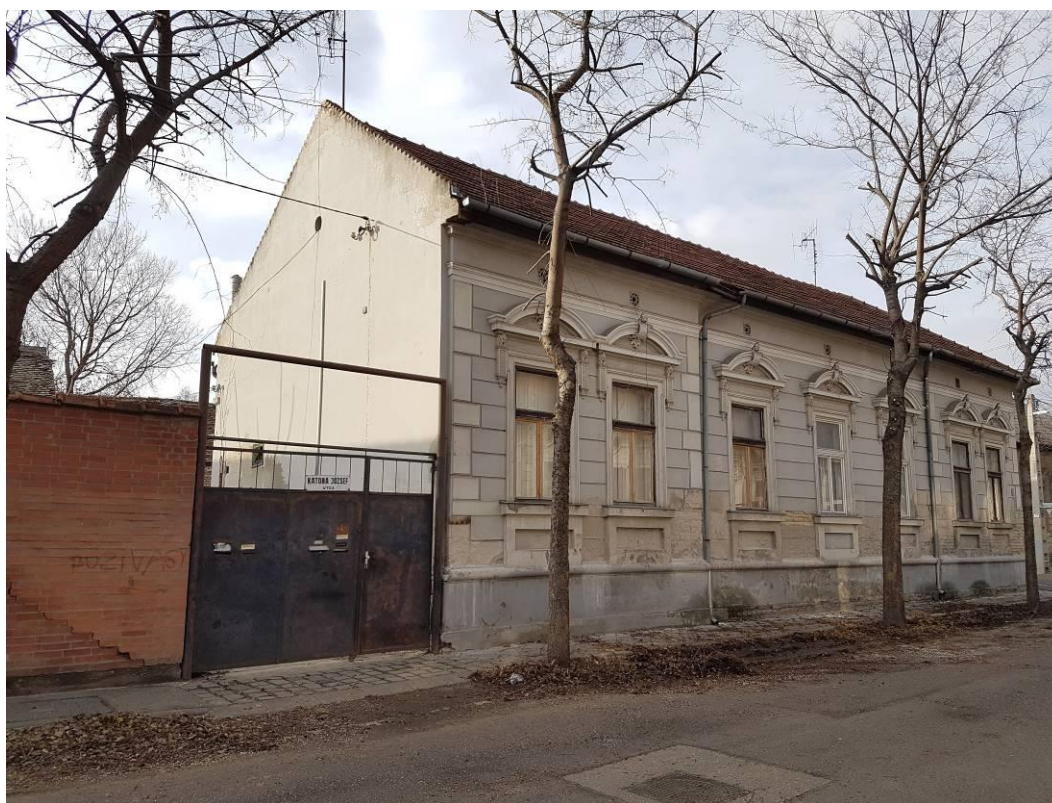
5. Katona J. u. 15.

Az ingatlan az 1900-as évek közepén épült. Az épület a belvárosban található. Szerkezete sávalapokon nyugvó téglafalazat (kb. 40 cm). A földem faszerkezetű pórfödém nádstukator takarással, és a felső felületen pedig agyagfeltöltéssel. Az utcafronti, és belső homlokzatok esztétikailag nagy részben károsodott, vakolat és festékréteg hullása látszik. Beázások tapasztalhatók több önkormányzati ingatlanban is. A teljes ingatlan önkormányzati tulajdonban van. Új tetőfedés és bádogos szerkezetek elhelyezése szükséges az állagmegóvás és a későbbi lakáscélú hasznosítás érdekében.

Felújítása javasolt.

Tetőszerkezet felújítása, homlokzat felújítása, szerkezeti megerősítésekkel.

Az ingatlan az értékesítésre javasoltak közé tartozik, ám amennyiben az értékesítése az idei év során nem valósul meg, abban az esetben a további állagromlás és a balesetveszély kialakulásának megelőzése céljából szükséges az épület helyreállítása.

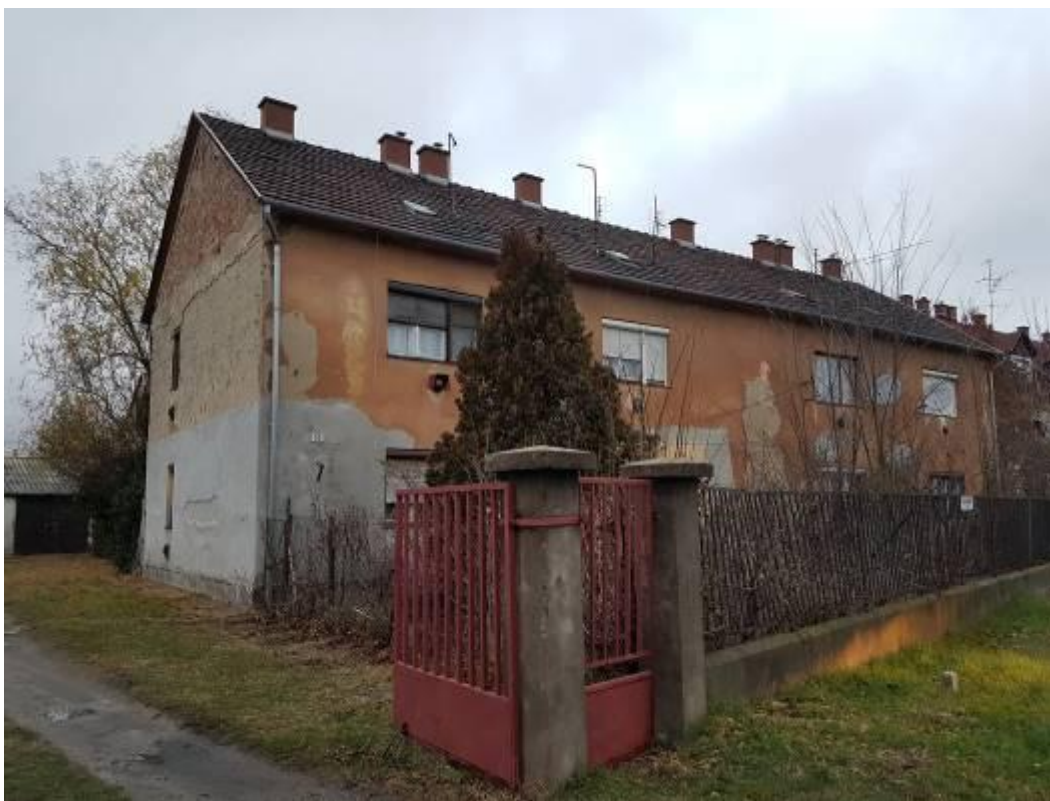
6. Csilléri u. 9-11.

Az ingatlan a 70-es évek elején épült. A külvárosi részben található. Szerkezete sávalapokon nyugvó téglafalazat (kb 25 cm). A födémek BH-tálcás szerkezetek, melyek vasbeton gerendákon nyugszanak. A lépcsőházon belül két szintre vezető kétkarú vasbetonlépcső helyezkedik el. Az épület összes homlokzatán lévő vakolat és festés nagy része károsodott, esztétikailag súlyosan romlott, így szükségessé vált a felújítása, hőszigeteléssel és bádogos szerkezetekkel történő kiegészítése. Egyenlőre a tetőszerkezet nem károsodott, így a héjalás könnyen rögzíthető egy esetlegesen új cserépfedés esetén. Az ingatlan vegyes tulajdonban van.

A jelenleg üresen álló lakások karitatív szervezet általi bérlőkijelölési lehetőségének megvalósítása folyamatban van. Az ingatlan építési technológiája és állapota miatt lakott lakások kedvezményes értékesítése javasolt. Az épület társasház. Amennyiben mégis az épület felújítása mellett születik döntés, abban az esetben az alábbi felújítási munkák szükségesek.

Homlokzat korszerűsítése (hőszigeteléssel), utólagos vízszigetelési munkák, tetőhéjazat felújítása.

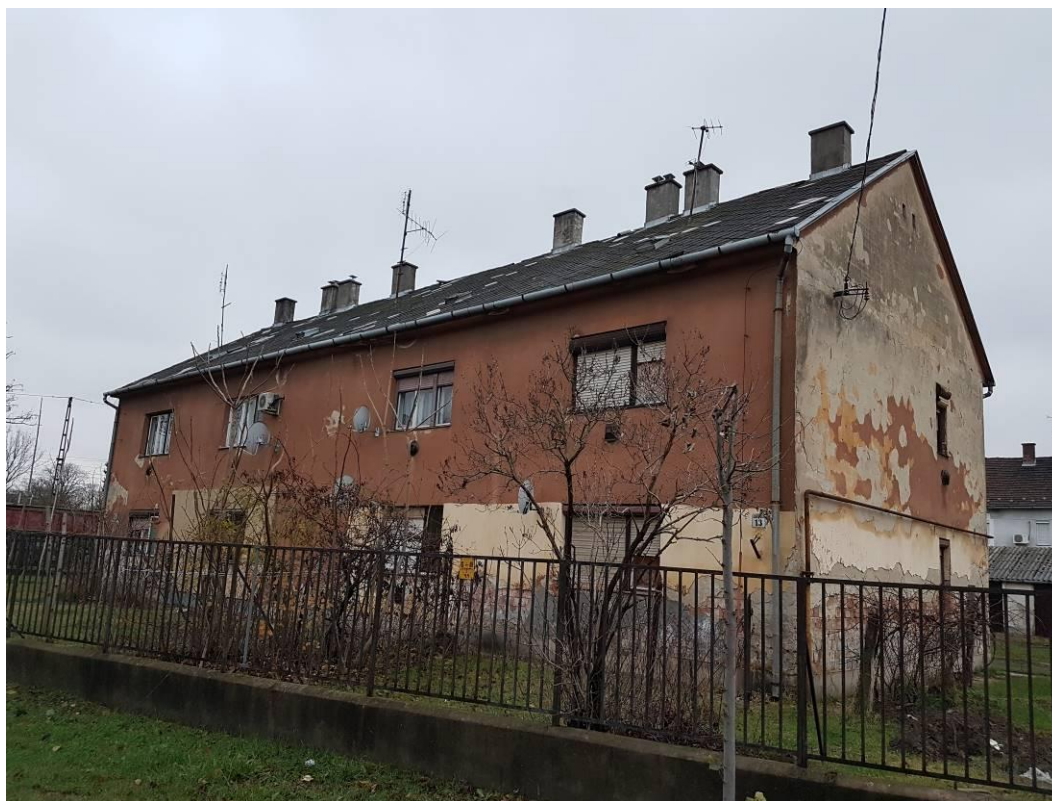
7. Csilléri u. 13-15.

Az ingatlan a 70-es évek elején épült. A külvárosi részben található. Szerkezete sávalapokon nyugvó téglafalazat (kb 25 cm). A födémek BH-tálcás szerkezetek, melyek vasbeton gerendákon nyugszanak. A lépcsőházon belül két szintre vezető kétkarú vasbetonlépcső helyezkedik el. Az épület összes homlokzatán lévő vakolat és festés nagy része károsodott, esztétikailag súlyosan romlott, így szükségessé vált a felújítása, hőszigeteléssel és bádogos szerkezetekkel történő kiegészítése. Egyenlőre a tetőszerkezet nem károsodott, így a héjalás könnyen rögzíthető egy esetleges új palafedés esetén. Az ingatlan vegyes tulajdonban van.

A jelenleg üresen álló lakások karitatív szervezet általi bérlőkijelölési lehetőségének megvalósítása folyamatban van. Az ingatlan építési technológiája és állapota miatt lakott lakások kedvezményes értékesítése javasolt. Az épület társasház. Amennyiben mégis az épület felújítása mellett születik döntés, abban az esetben az alábbi felújítási munkák szükségesek.

Homlokzat korszerűsítése (hőszigeteléssel), utólagos vízszigetelési munkák, tetőhéjazat felújítása.

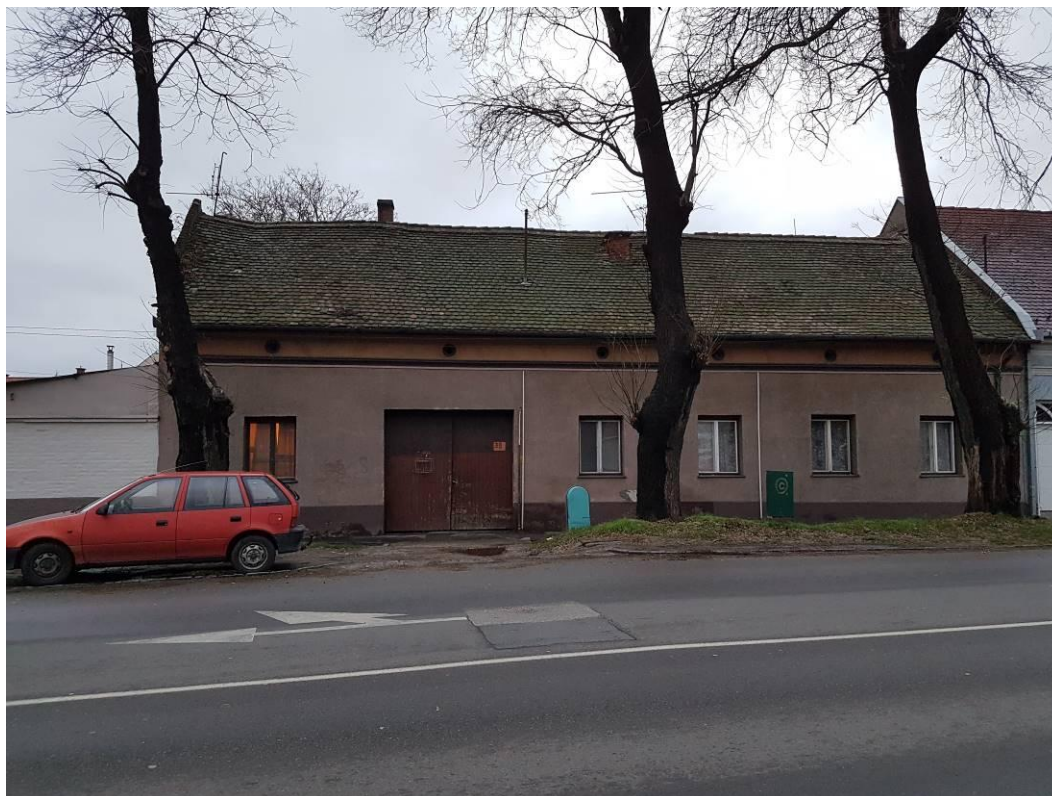
8. Bethlen krt. 38.

Az ingatlan az 1900-as évek közepén épült. Az épület a belvárosban található. Szerkezete sávalapokon nyugvó téglafalazat (kb. 40 cm). A földem faszerkezetű pórfödém nádstukator takarással, és a felső felületen pedig agyagfeltöltéssel. Az utcafronti, és belső homlokzatok esztétikailag nagy részben károsodott, vakolat és festékréteg hullása látszik. Beázások tapasztalhatók több önkormányzati ingatlanban is. Az ingatlan vegyes tulajdonban van. Új tetőfedés és bádogos szerkezetek elhelyezése szükséges az állagmegóvás és a későbbi lakáscélú hasznosítás érdekében.

A társasházban található önkormányzati tulajdonú ingatlanok kedvezményes értékesítése javasolt. Amennyiben mégis az épület felújítása mellett születik döntés, abban az esetben az alábbi felújítási munkák szükségesek.

Tetőszerkezet felújítása, égéstermék elvezető rendszerek felújítása, homlokzat felújítása.

Az ingatlan az értékesítésre javasoltak közé tartozik, ám amennyiben az értékesítése az idei év során nem valósul meg, abban az esetben a további állagromlás és a balesetveszély kialakulásának megelőzése céljából szükséges az épület helyreállítása.

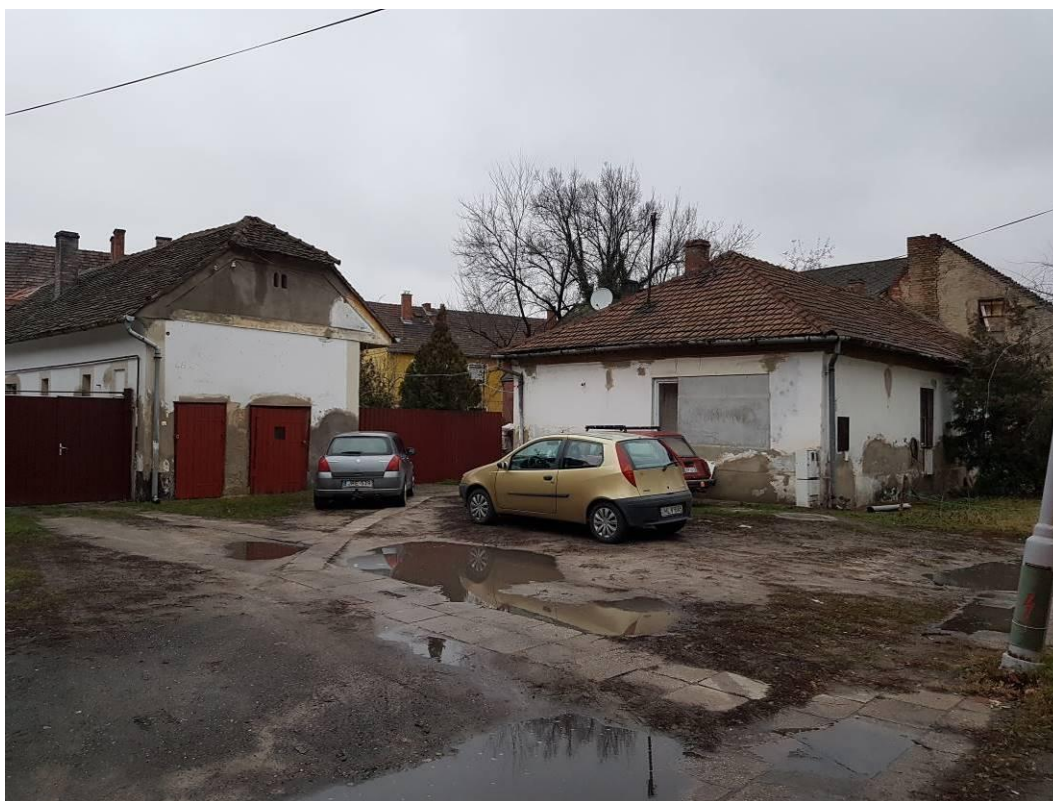
9. Hunyadi város 48.

Az ingatlan együttes az 1900-as évek közepén épült. Az épület a belvárosban található. Szerkezete sávalapokon nyugvó téglafalazat (kb. 40 cm). A földem faszervezetű pórfödém nádstukator takarással, és a felső felületen pedig agyagfeltöltéssel. Az utcafronti, és belső homlokzatok esztétikailag nagy részben károsodott, vakolat és festékréteg hullása látszik. Beázások tapasztalhatók több önkormányzati ingatlanban is. Az ingatlan vegyes tulajdonban van. Új tetőfedés és bádogos szerkezetek elhelyezése, esetlegesen új kéményekkel történő kiváltások szükséges a későbbi lakáscélú hasznosítás érdekében valamint a falak talajpára általi felázása látszik egyes falaknál a kültérben és beltérben egyaránt.

Az önkormányzati tulajdonú ingatlanok kedvezményes értékesítése javasolt (a 4 lakásos kétszintes ingatlan kivételével). Amennyiben mégis az épület felújítása mellett születik döntés, abban az esetben az alábbi felújítási munkák szükségesek.

Tetőszerkezet felújítása, égéstermék elvezető rendszerek felújítása, homlokzat felújítása.

Az ingatlan az értékesítésre javasoltak közé tartozik, ám amennyiben az értékesítése az idei év során nem valósul meg, abban az esetben a további állagromlás és a balesetveszély kialakulásának megelőzése céljából szükséges az épület helyreállítása.

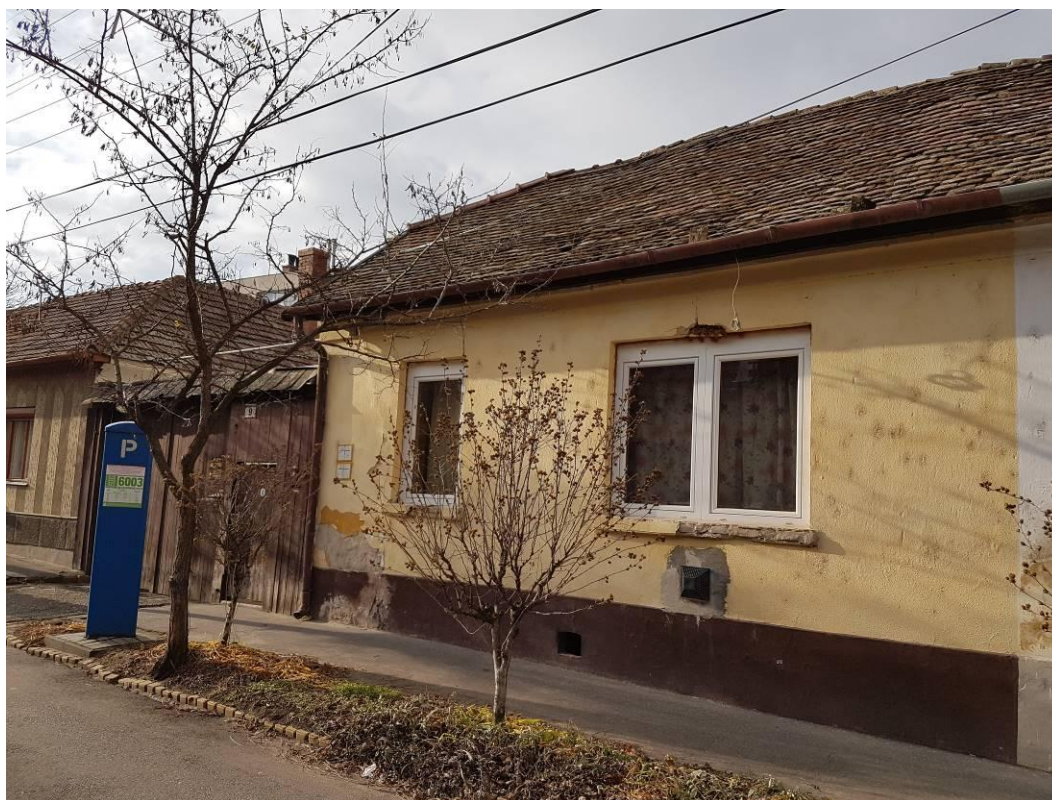
10. Munkácsy utca 9.

Az ingatlan az 1900-as évek közepén épült. Az épület a belvárosban található. Szerkezete sávalapokon nyugvó vegyes falazat (kb. 40 cm). A földem faszerkezetű pórfödém nádstukator takarással, és a felső felületen pedig agyagfeltöltéssel. Az utcafronti, és belső homlokzatok esztétikailag nagy részben károsodott, vakolat és festékréteg hullása látszik. Beázások tapasztalhatók több önkormányzati ingatlanban is. Az ingatlan vegyes tulajdonban van. Új tetőfedés és bádogos szerkezetek elhelyezése szükséges a későbbi lakáscélú hasznosítás érdekében.

Az ingatlanon található önkormányzati tulajdonú lakások felújítása javasolt.

Teljes tetőszerkezeti felújítás, teljes héjazat csere, kapcsolódó bádogos munkák, kéményfelújítások, teherhordó szerkezetek felújítása, homlokzatfelújítás.

Az ingatlan az értékesítésre javasoltak közé tartozik, ám amennyiben az értékesítése az idei év során nem valósul meg, abban az esetben a további állagromlás és a balesetveszély kialakulásának megelőzése céljából szükséges az épület helyreállítása.

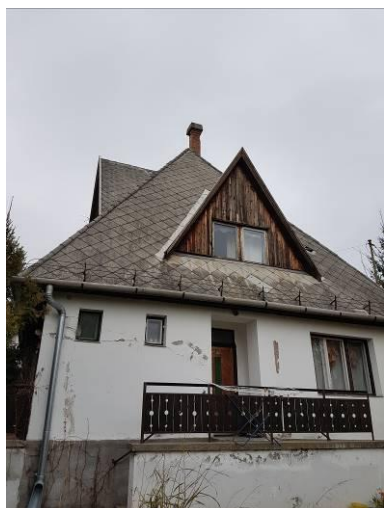
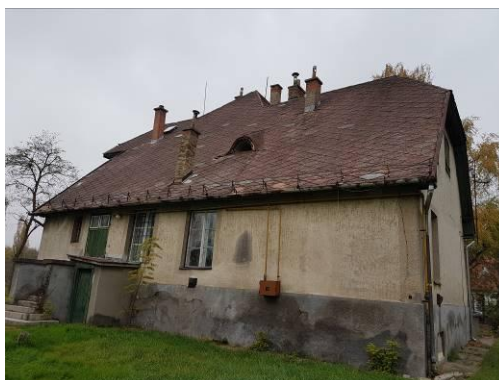
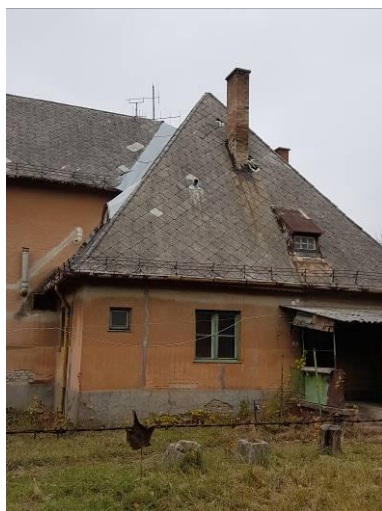
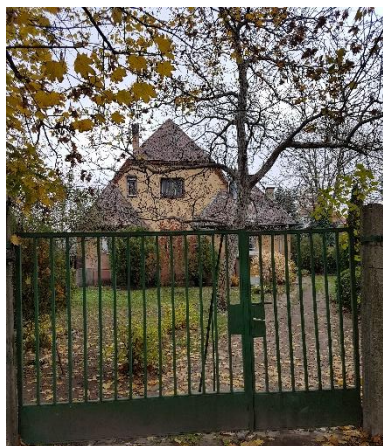
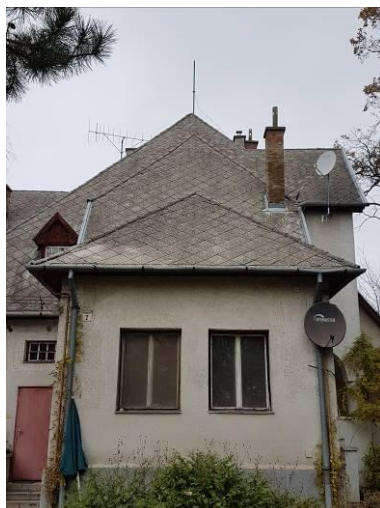
12. Műkerti művészházak

Az ingatlanok műemléki védelem alatt állnak. Emiatt a teljeskörű felújításuk költségei igen magasak. A felújításuk pályázati forrásból történő megvalósítása javasolt.

A várható bekerülési költség meghatározásához tervdokumentáció és szakvélemények készítése szükséges, amelyek önmagukban is igen költségesek. Csak a tervezés, és szakhatósági, műemléki vizsgálatok után adható meg felújítási összeg.

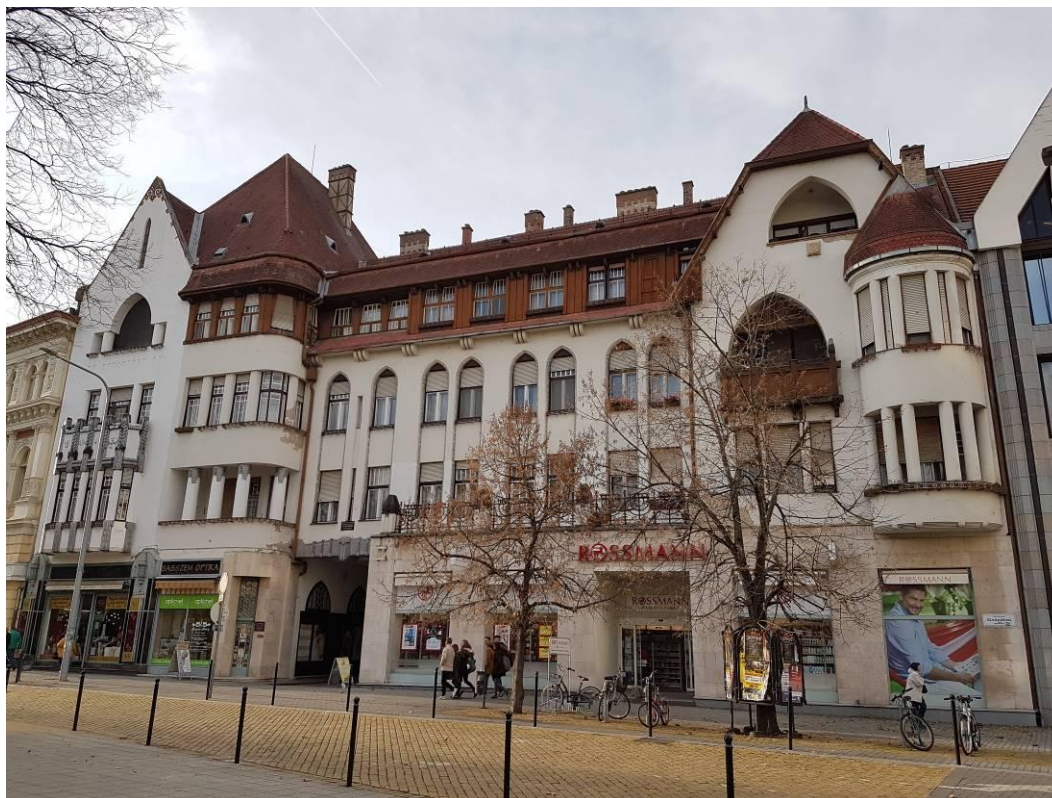
13. Luther-palota (Szabadság tér 3.).

Az épület egyes részei az alapvető munkálatok elvégzése nélkül rövid időn belül használhatatlanná és balesetveszélyessé válhatnak.

Az ingatlan műemléki védelem alatt áll. Emiatt a teljeskörű felújításának költségei igen magasak. A felújítás pályázati forrásból történő megvalósítása javasolt.

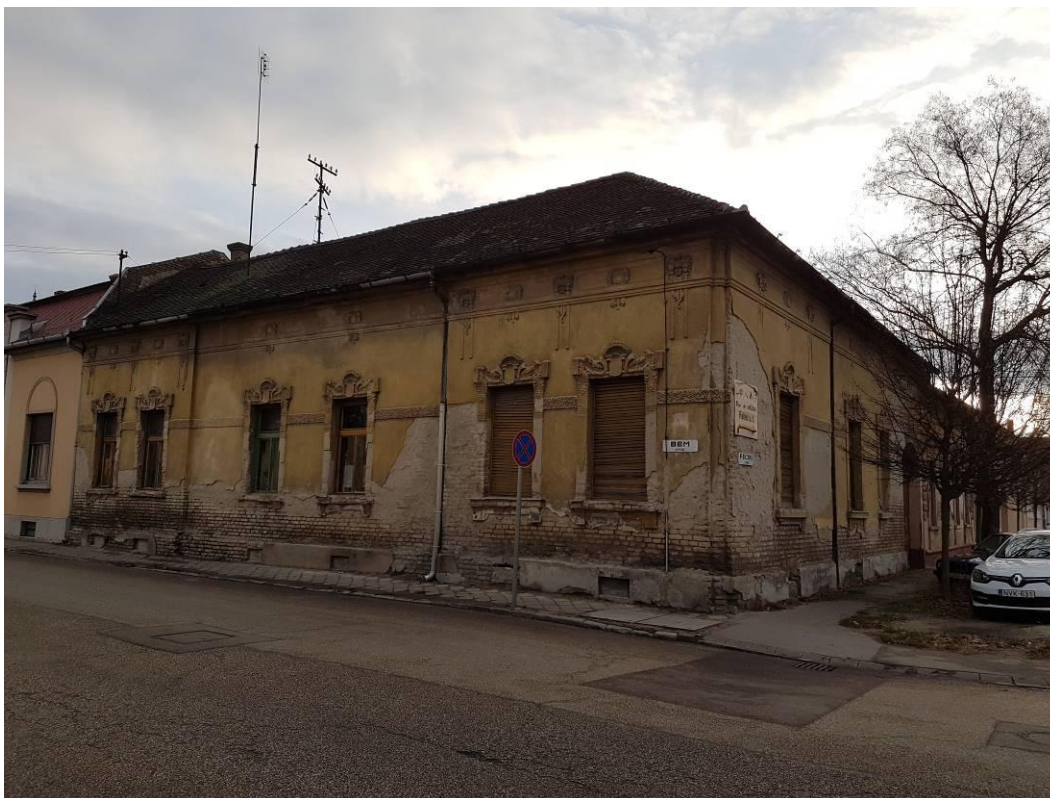
14. Bem utca 7.

Az ingatlan az 1900-as évek közepén épült. Az épület a belvárosban található. Szerkezete sávalapokon nyugvó téglafalazat (kb. 40 cm). A földem faszerkezetű pórfödém nádstukator takarással, és a felső felületen pedig agyagfeltöltéssel. Az utcafronti, és belső homlokzatok esztétikailag nagy részben károsodott, vakolat és festékréteg hullása látszik. Beázások tapasztalhatók több önkormányzati ingatlanban is. Új tetőfedés és bádogos szerkezetek elhelyezése szükséges az állagmegóvás és a későbbi lakáscélú hasznosítások érdekében.

Az ingatlanban található önkormányzati tulajdonú ingatlanok értékesítése javasolt. Amennyiben mégis az épület felújítása mellett születik döntés, abban az esetben az alábbi felújítási munkák szükségesek.

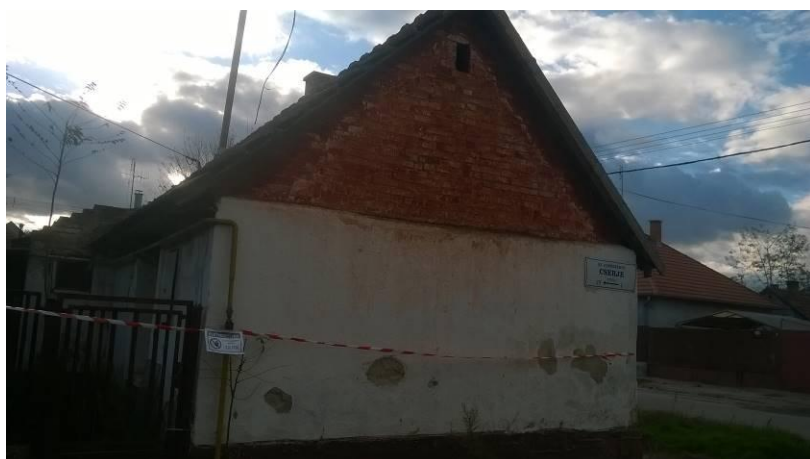
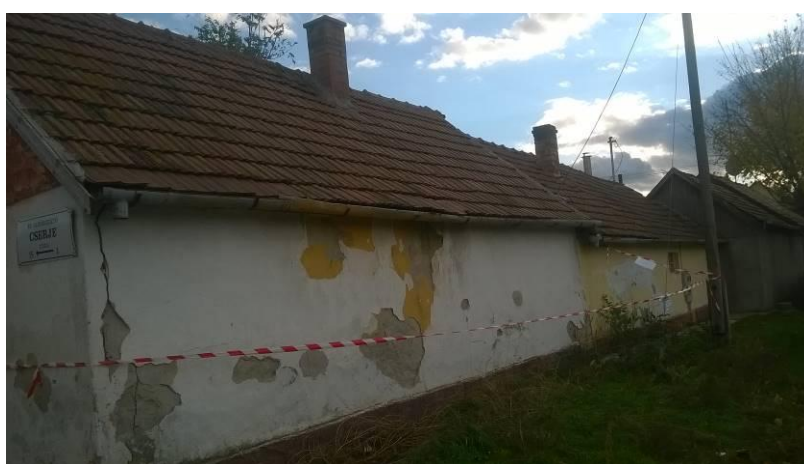
15. Cserje utca 1.

Az ingatlan az 1960-as években épült. Az épület a belvárosban található. Szerkezete sávalapokon nyugvó téglafalazat (kb. 40 cm). A földem faszervezetű pórfödém nádstukator takarással, és a felső felületen pedig agyagfeltöltéssel. A földem megereszkedett állapotú. Az utcafronti, és belső homlokzatok esztétikailag nagy részben károsodott, vakolat és festékréteg hullása látszik. Beázások tapasztalhatók a beltérben. Új tetőfedés és bádogos szerkezetek elhelyezése szükséges az állagmegóvás és a későbbi lakáscélú hasznosítások érdekében.

Az ingatlanban található önkormányzati tulajdonú ingatlanok értékesítése javasolt. Amennyiben mégis az épület felújítása mellett születik döntés, abban az esetben az alábbi felújítási munkák szükségesek.

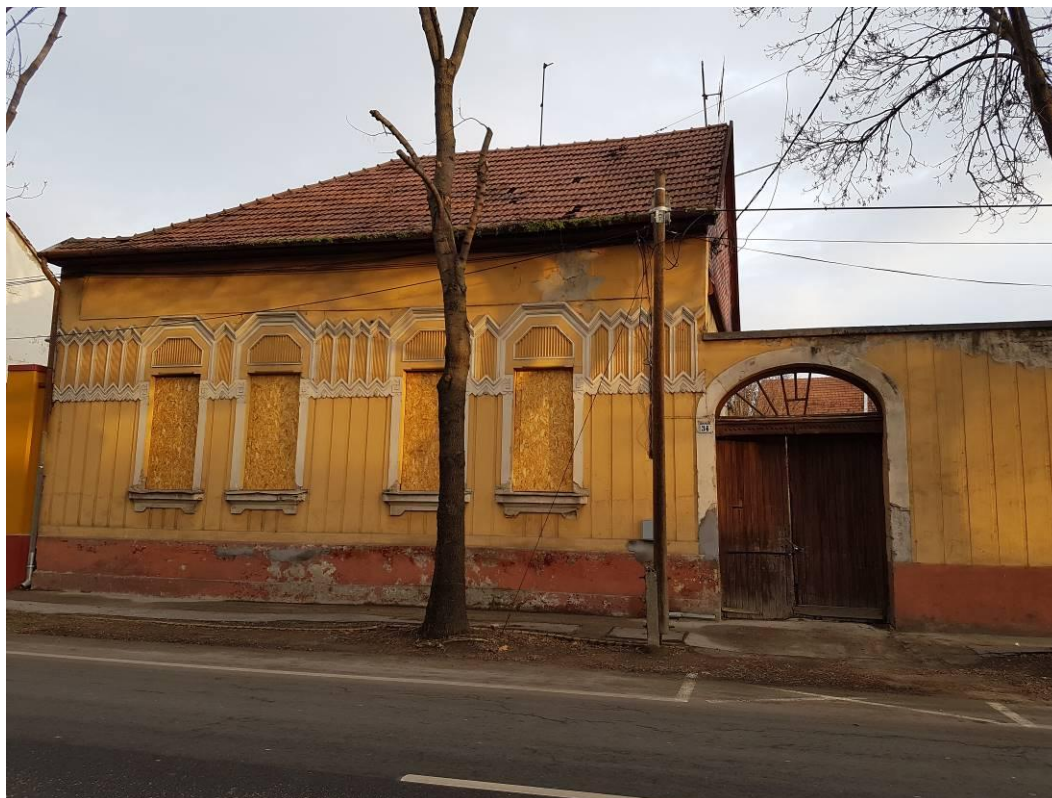
16. Csongrádi u. 34.

Az ingatlan az 1900-as évek közepén épült. Az épület a belvárosban található. Szerkezete sávalapokon nyugvó téglafalazat (kb. 40 cm). A födém faszervezetű pórfödém nádstukator takarással, és a felső felületen pedig agyagfeltöltéssel. Az utcafronti, és belső homlokzatok esztétikailag nagy részben károsodott, vakolat és festékréteg hullása látszik. Beázások tapasztalhatók több önkormányzati ingatlanban is. Új tetőfedés és bádogos szerkezetek elhelyezése szükséges az állagmegóvás és a későbbi lakáscélú hasznosítások érdekében.

Az épület helyi védelem alatt áll. Emiatt szükséges az épület állagának megóvása, ami csak a tetőszerkezet és a födém szerkezet teljes felújításával oldható meg. Mivel ez igen költséges, így az ingatlan értékesítése javasolt. Amennyiben ez nem valósul meg, abban az esetben az alábbi felújítási munkálatok válnak szükségessé.

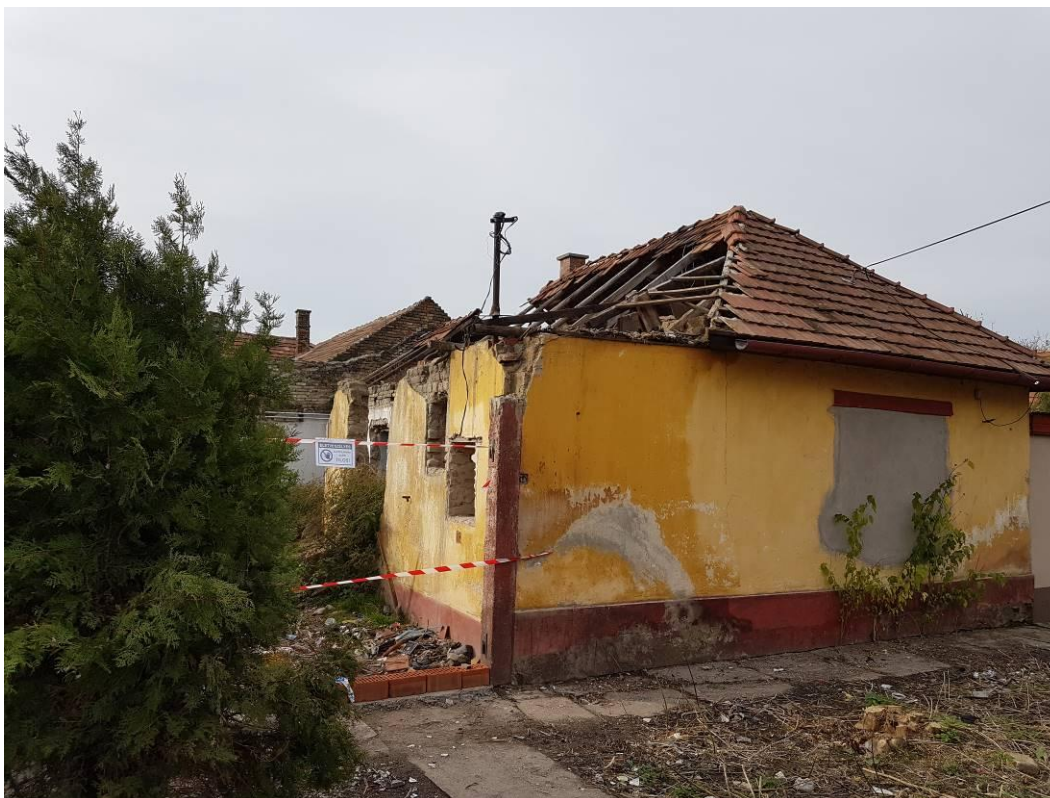
17. Epreskert utca 41.

Az ingatlan az 1960-as években épült. Az épület a külvárosban található. Szerkezete sávalapokon nyugvó téglafalazat (kb. 40 cm). A földem faszervezetű pórföldem nádstukator takarással, és a felső felületen pedig agyagfeltöltéssel. A földem megereszkedett állapotú. Az utcafronti, és belső homlokzatok esztétikailag nagy részben károsodott, vakolat és festékréteg hullása látszik. Beázások tapasztalhatók a beltérben. Új tetőfedés és bádogos szerkezetek elhelyezése szükséges az állagmegóvás és a későbbi lakáscélú hasznosítások érdekében. A tető meg lett bontva, ezért további károsodások várhatók.

Mivel az ingatlanon található épület bontását ismeretlen személyek megkezdték, így javasolt a megmaradt, romos épületszerkezeti elemek bontása. Ebben az esetben az ingatlan felújítása nem szükséges, ám így az itt található lakóegység megszűnik. Mivel az épület gazdaságosan nem felújítható, így célszerű annak bontása.

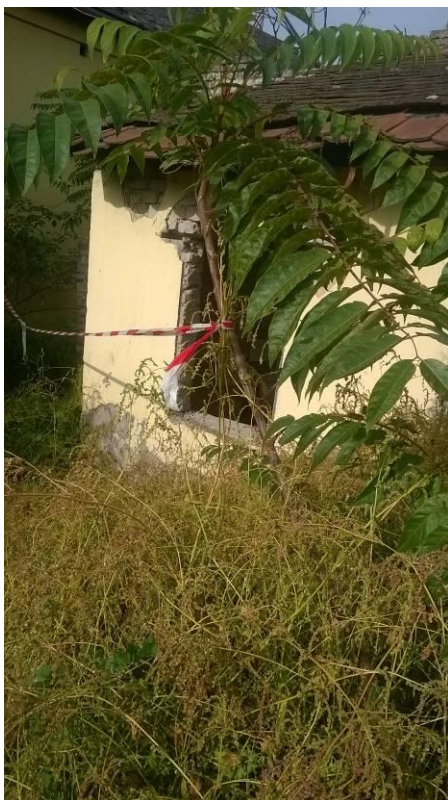
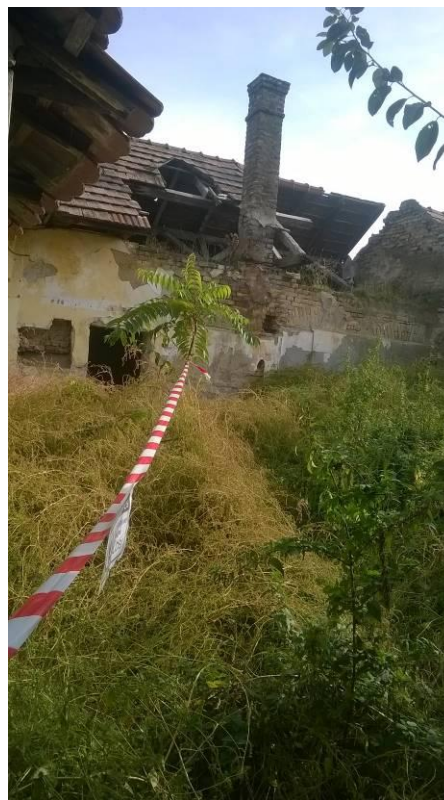
18. Erzsébet krt. 19.

Az ingatlan az 1960-as években épült. Az épület a külvárosban található. Szerkezete sávalapokon nyugvó téglafalazat (kb. 40 cm). A földem faszervezetű pórfödém nádstukator takarással, és a felső felületen pedig agyagfeltöltéssel. A földem megereszkedett állapotú. Az utcafronti, és belső homlokzatok esztétikailag nagy részben károsodott, vakolat és festékréteg hullása látszik. Beázások tapasztalhatók a beltérben. Új tetőfedés és bádogos szerkezetek elhelyezése szükséges az állagmegóvás és a későbbi lakáscélú hasznosítások érdekében. A tető meg lett bontva, ezért további károsodások várhatók. Az ingatlan vegyes tulajdonban van.

Az önkormányzati tulajdonú ingatlan bontása javasolt. Amennyiben mégis az épület felújítása mellett születik döntés, abban az esetben az alábbi felújítási munkák szükségesek.

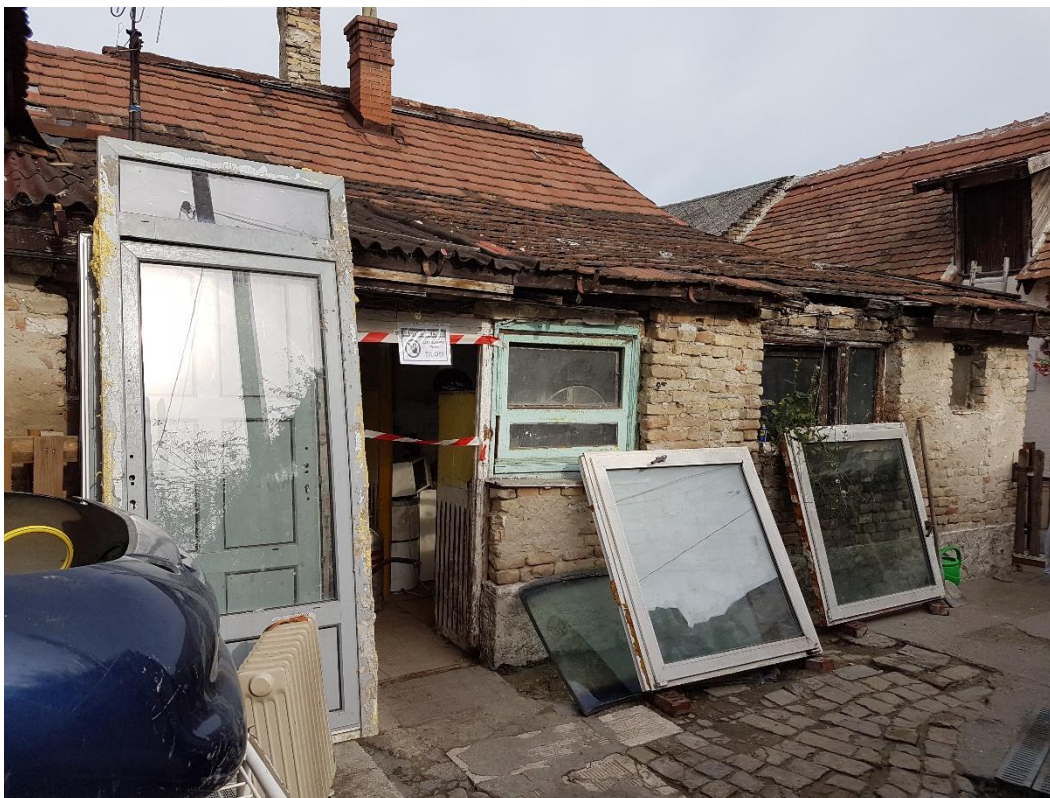
19. Erzsébet krt. 58. (1.sz.)

Az ingatlan az 1960-as években épült. Az épület a belvárosban található. Szerkezete sávalapokon nyugvó téglafalazat (kb. 40 cm). A földem faszervezetű pórfödém nádstukator takarással, és a felső felületen pedig agyagfeltöltéssel. A földem megereszkedett állapotú. A belső homlokzatok esztétikailag nagy részben károsodtak, vakolat és festékréteg hullása látszik. Beázások tapasztalhatók a beltérben. Új tetőfedés és bádogos szerkezetek elhelyezése szükséges az állagmegóvás és a későbbi lakáscélú hasznosítások érdekében. A tető meg lett bontva, ezért további károsodások várhatók. Az ingatlanon más önkormányzati tulajdon is található.

Az önkormányzati tulajdonú ingatlan bontása javasolt. Amennyiben mégis az épület felújítása mellett születik döntés, abban az esetben az alábbi felújítási munkák szükségesek.

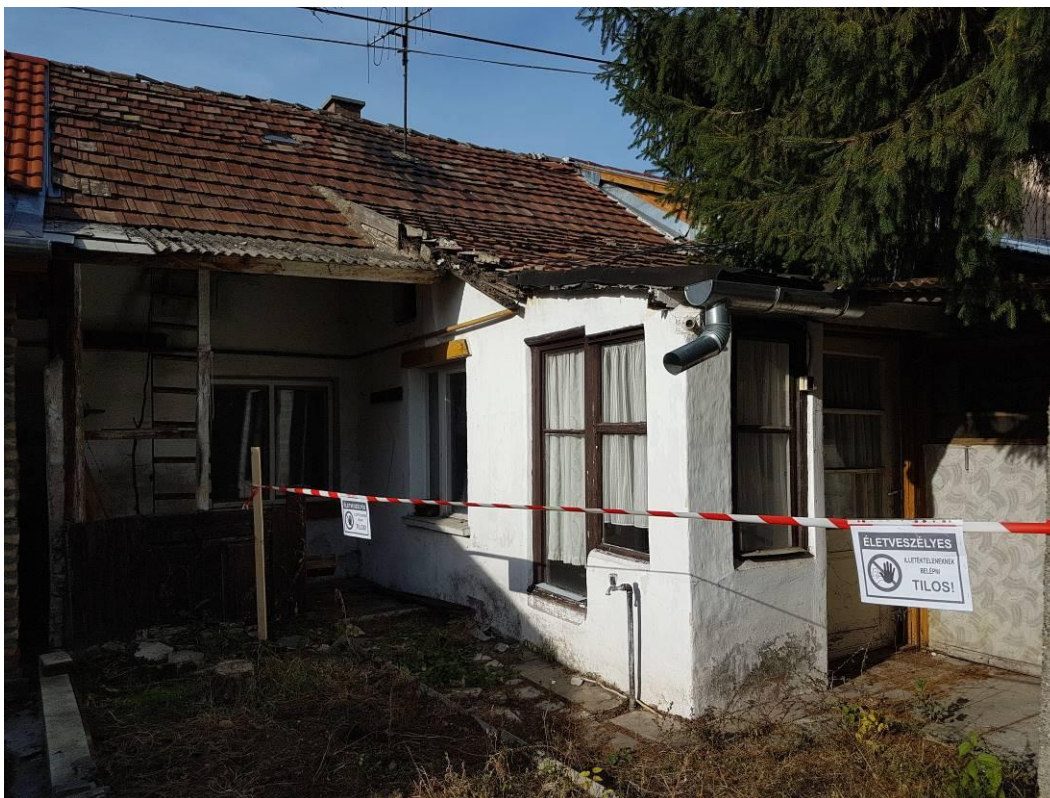
20. Fehér utca 14.

Az ingatlan az 1960-as években épült. Az épület a belvárosban található. Szerkezete sávalapokon nyugvó téglafalazat (kb. 40 cm). A földem faszervezetű pórfödém nádstukator takarással, és a felső felületen pedig agyagfeltöltéssel. A földem megereszkedett állapotú. A belső homlokzatok esztétikailag nagy részben károsodtak, vakolat és festékréteg hullása látszik. Beázások tapasztalhatók a beltérben. Új tetőfedés és bádogos szerkezetek elhelyezése szükséges az állagmegóvás és a későbbi lakáscélú hasznosítások érdekében. Az ingatlan vegyes tulajdonban van.

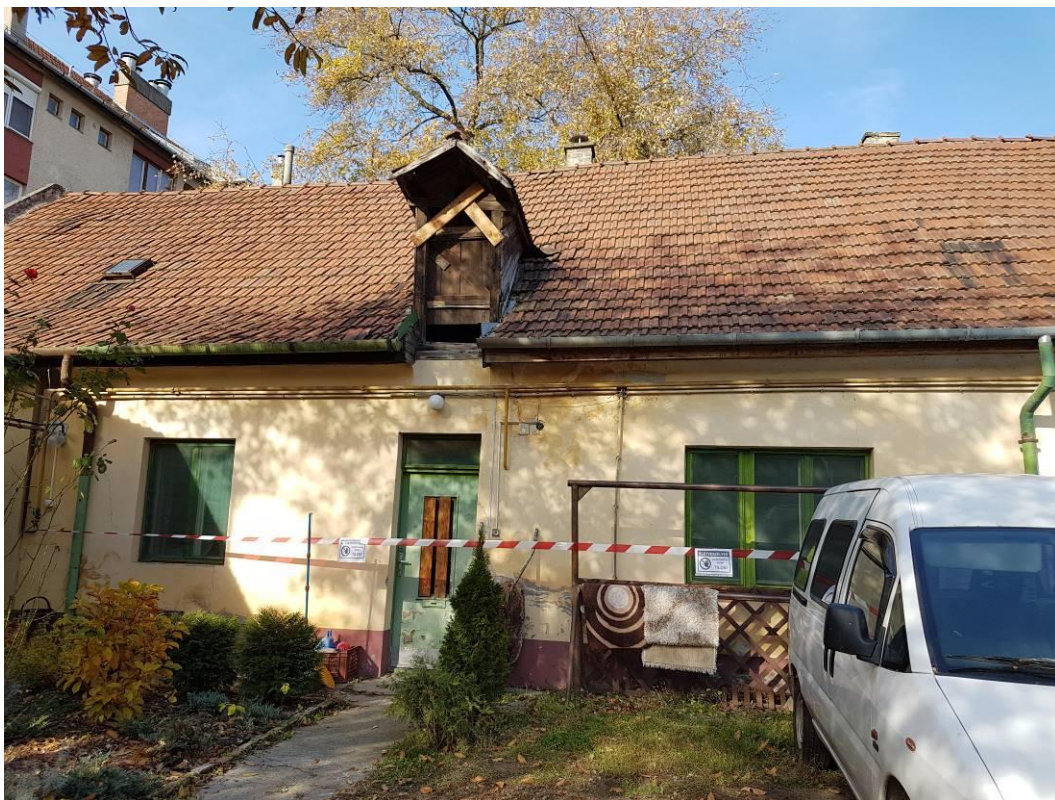
21. Jókai utca 8. (fsz/5).

Az ingatlan az 1960-as években épült. Az épület a belvárosban található. Szerkezete sávalapokon nyugvó téglafalazat (kb. 40 cm). A földem faszerkezetű pórfödém nádstukator takarással, és a felső felületen pedig agyagfeltöltéssel. A földem megereszkedett állapotú. A belső homlokzatok esztétikailag nagy részben károsodtak, vakolat és festékréteg hullása látszik. Beázások tapasztalhatók a beltérben. Falak és aljzat megerősítése, új tetőfedés és bádogos szerkezetek elhelyezése szükséges az állagmegóvás és a későbbi lakáscélú hasznosítások érdekében. Az ingatlan vegyes tulajdonban van.

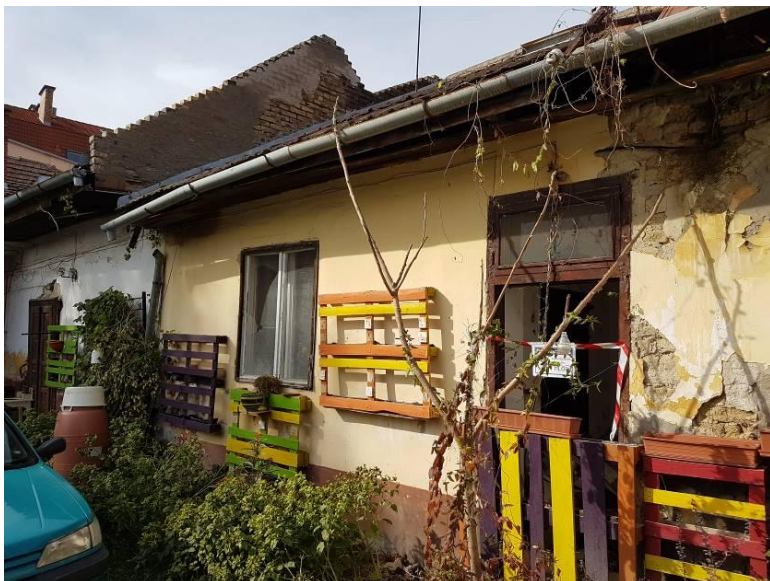
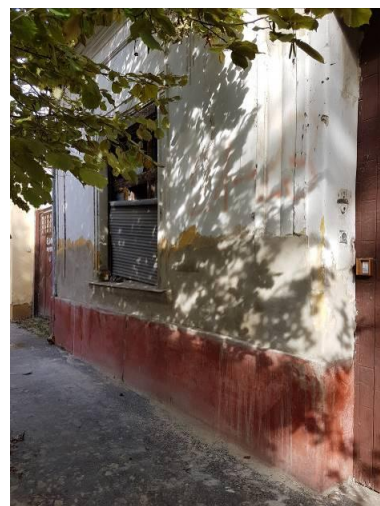
22. Szarvas u. 21-23.

Az ingatlan az 1900-as évek közepén épült. Az épület a belvárosban található. Szerkezete sávalapokon nyugvó téglafalazat (kb. 40 cm). A földem faszervezetű pórfödém nádstukator takarással, és a felső felületen pedig agyagfeltöltéssel. Az utcafronti, és belső homlokzatok esztétikailag nagy részben károsodott, vakolat és festékréteg hullása látszik. Beázások tapasztalhatók több önkormányzati ingatlanban is. Új tetőfedés és bádogos szerkezetek elhelyezése szükséges az állagmegóvás és a későbbi lakáscélú hasznosítások érdekében. Az ingatlan vegyes tulajdonban van.
