A 2018. évi lakáshasznosítási javaslat 6. számú melléklete

FELÚJÍTÁSI JAVASLAT

Kecskemét Megyei Jogú Város Önkormányzat tulajdonában lévő bérlakás állomány rendeltetésszerű használatához szükséges felújítási tevékenységeire vonatkozóan

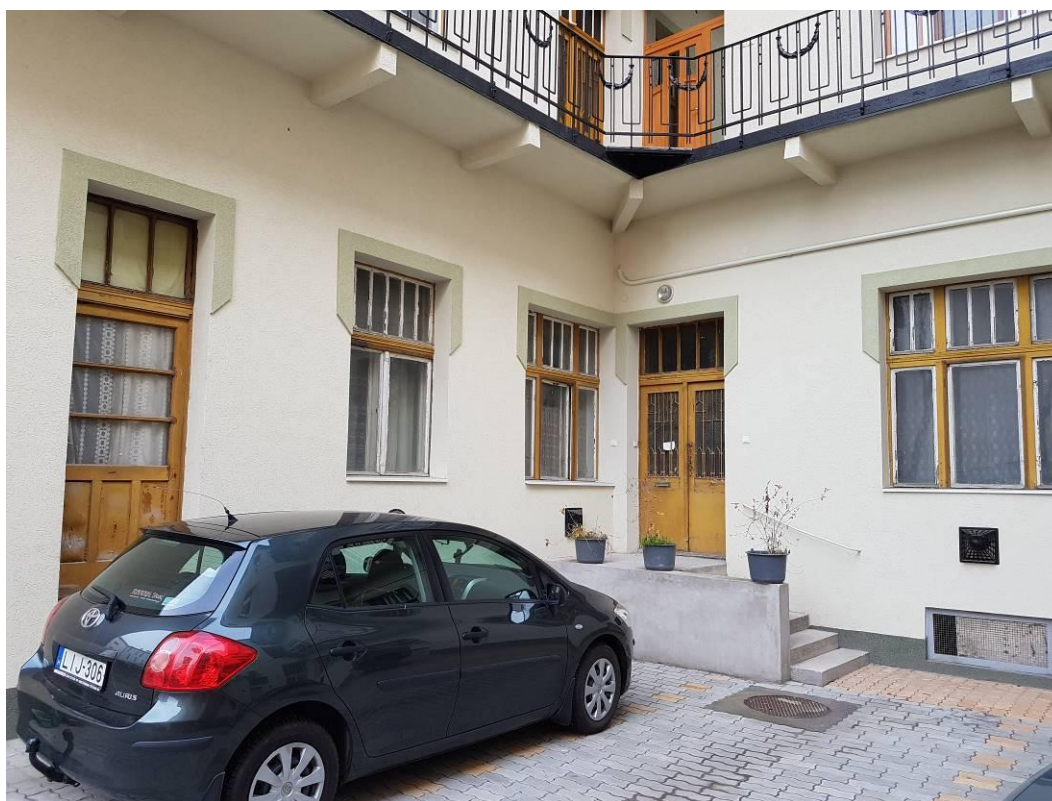
23. Rákóczi út 16. fsz/1.

Az ingatlan az 1900-as évek elején épült. A belvárosban található, védett épületről van szó. Szerkezete sávalapokon nyugvó téglafalazat. A földemek BH-tálcás vasbeton szerkezetek, melyek vasbeton gerendákon nyugszanak. A lakás társasházban található, így a felújítás csak a beltérben, és esetlegesen a nyílászárókra értendő, közös szerkezetet nem érintve.
