**LÁSZLÓ KÁROLY UTCA 8.****Hrsz.: 802**

Lakóház	szecessziós	1911	TRT szabályozás: Lk/M-205073	
történeti érték	építészeti érték	műszaki érték	országos listán	<b>ÖSSZES ÉRTÉK</b>
<b>1</b>	<b>4</b>	<b>2</b>	—	<b>7</b>

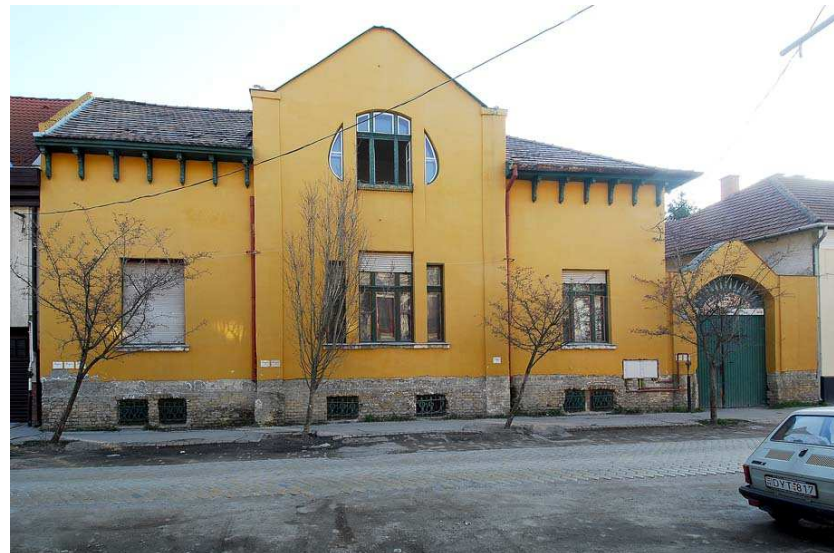
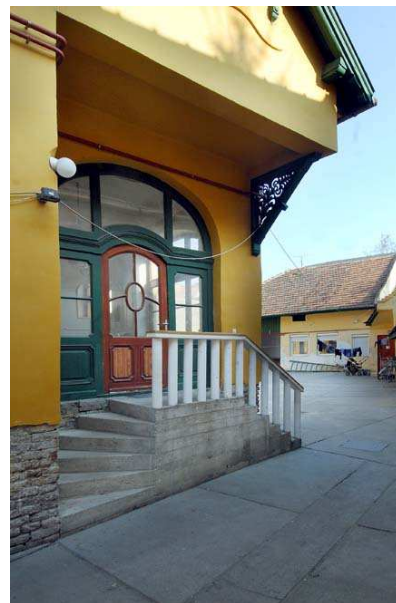
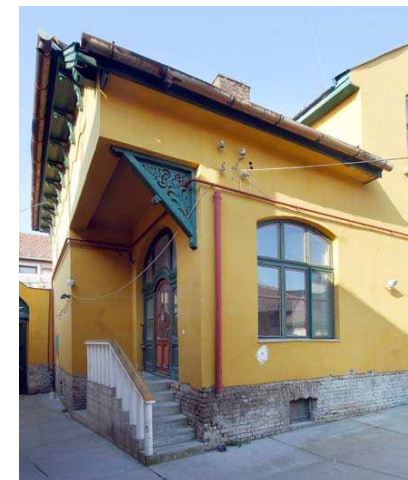
**Képek:**

Oldalhatáron álló beépítésben épült, L alakú, pince+földszint+emelet kialakítású, nyeregtetős lakóépület. Az udvari szárnyhoz melléképület kapcsolódik. Jellegzetes oromzatosan kiemelt középrizalitjának formája, egyedi összetett ablakai. Utcai homlokzata szimmetrikus kialakítású, 1+1+1 ablaktengelyű. Jobb oldalon íves záródású kapubehajtó csatlakozik, a kapu felett díszesen áttört deszkabetéttel. Megemlítendő a főpárkányt tartó, egyedi faragású fa konzolok, melyek később kerülhettek az épületre. Az udvar felől lévő bejárat felett is fa konzolos kitámasztás készült tulipánmintás áttört deszkabetéttel. Pinceablakok előtt kovácsoltvasból készült rács látható. Eredetileg Kovács Sándor rajztanár lakóháza volt. Tervezője nem ismert. 1911-ben épült. (KT)

Az épület eredeti szecessziós díszítését a későbbi felújításoknál nagyrészt eltüntették, de ezek visszaépíthetők lennének. Tömege, nyílászáróinak rendje, formája még így is jól példázza a szecessziós lakóház építészetet. Lábazati fala jelentősen felvizesedett, száradásának érdekében a vakolatot eltávolították róla. Védendő a főépület tömege, utcai homlokzata, udvar felőli személybejáratának kialakítása. Törekedni kell az eredeti díszítés visszaállítására.
