**Járásszékhely múzeumok szakmai támogatása
2019.**

**Naiv művészeti raktár állományvédelmi fejlesztése
Szoborgyűjtemény – látványraktár kialakítása**

**KECSKEMÉTI
KATONA JÓZSEF
MÚZEUM**

A fejlesztés szakmai bemutatása

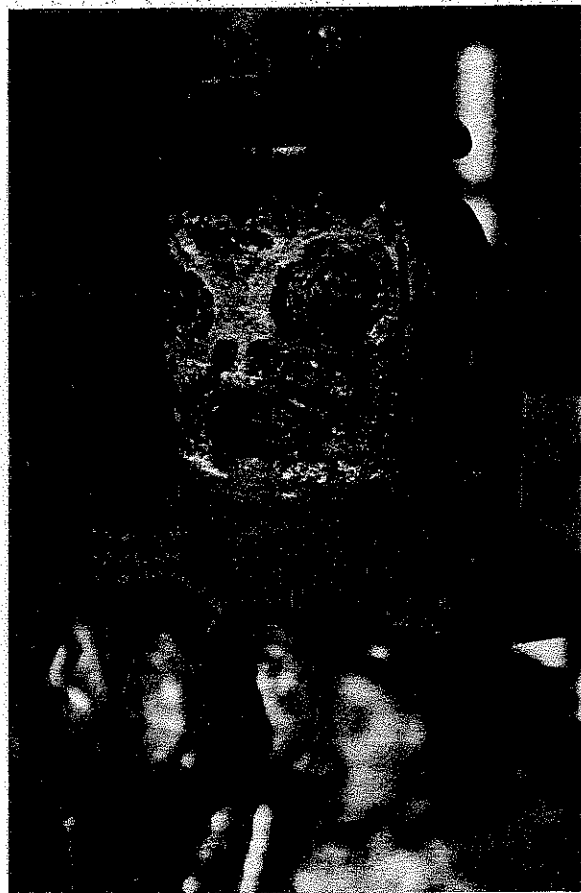
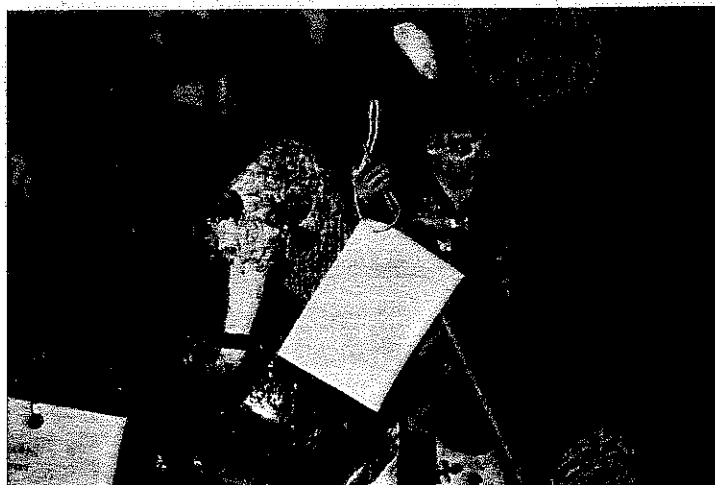
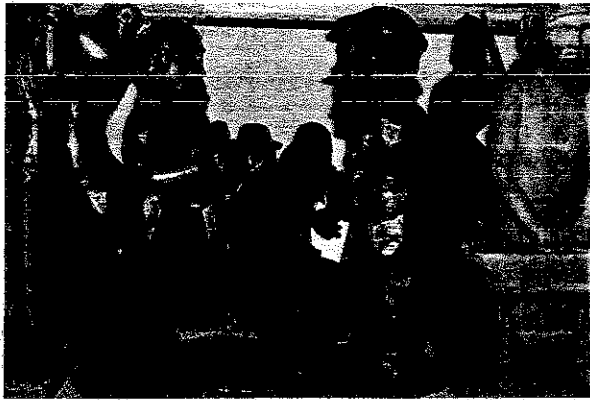
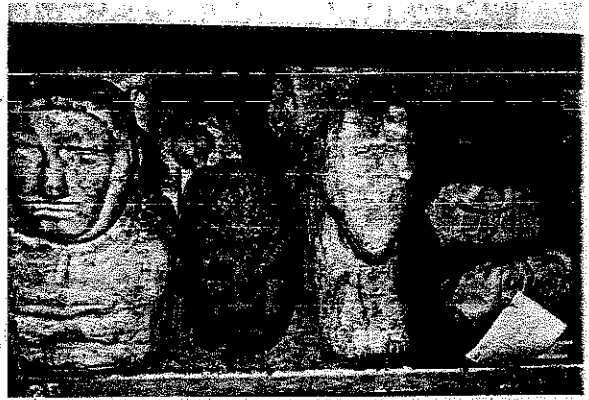
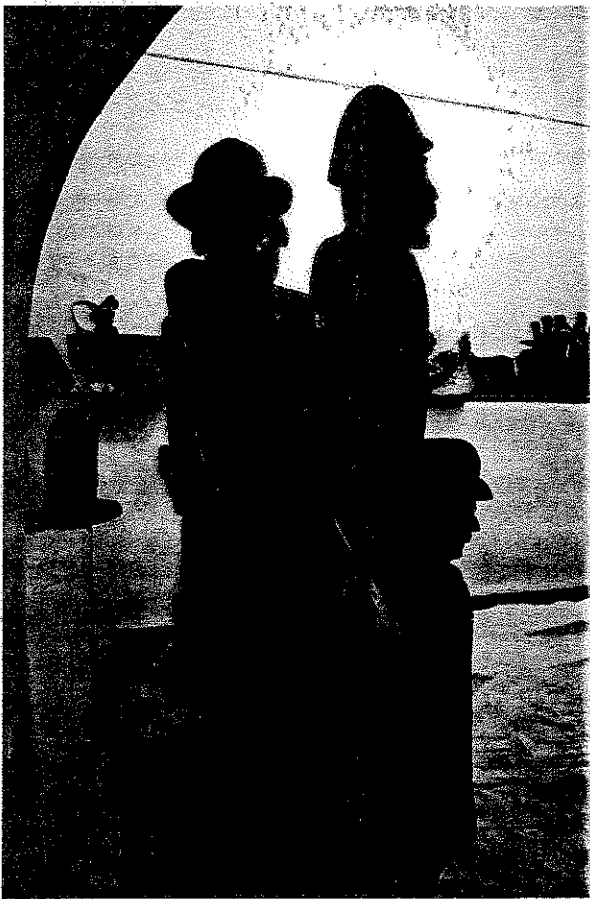
A szobrok fertőtlenítést követő állapota (restaurálás közben felmerült esetleges problémák). a kész tárgyak fotódokumentációja:

A szobrok jelenleg rendkívül jó állapotban vannak, a penészek nyoma sem található rajtuk. Felületük szép, a festékréteg ép, a színek élénkek.

A restaurálás, illetve fertőtlenítés során egyetlen probléma merült fel, mégpedig a szobrok megnyugtató, hosszú távon is megfelelő elhelyezése.

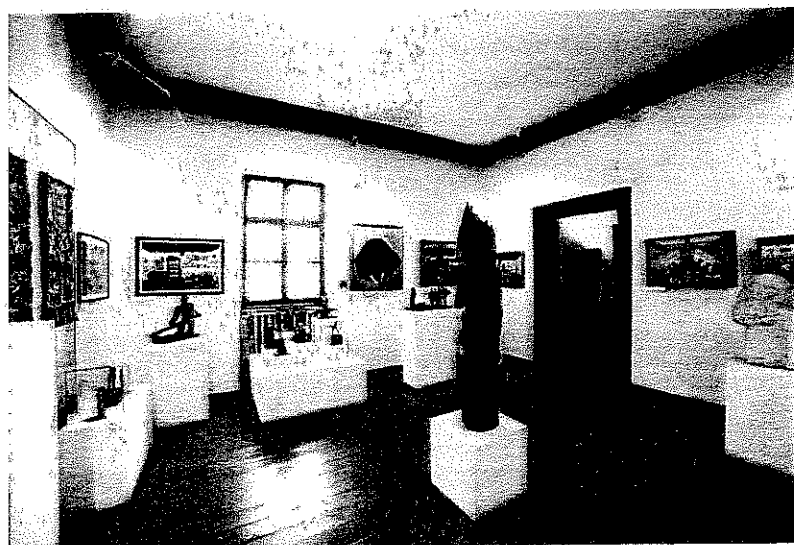
A lakóház déli főhomlokzata négytengelyes, az ajtót balról egy, jobbról két ablak övezi. Ablakaiban fűzött vasrácsokat találhatunk. Meszelt, vakolt téglaromfala háromtengelyes, két ablak között egy ajtónyílással. A lakóház nyugati homlokzatához – értékes építészeti megoldásként – erőteljesen kiugró pincegádor (pincelejáró), és két félköríves bekötéssel tornác csatlakozik. A ház lekontyolt, magas tetőszerkezetű.

Az országos gyűjtőkörrel rendelkező muzeális intézmény állandó kiállítása a fent leírt műemléképület későbbi építésű magas talajszintű lakóházában kapott helyet.
