**MUNKÁCSY UTCA 47.****Hrsz.: 3361**

2 lakóház	-eklektikus, - szecessziós	1900-as évek eleje	TRT szabályozás: Lk/M-304063 A belvárosi (MK) műemléki környezet területén belül áll.	
történeti érték	építészeti érték	műszaki érték	országos listán	<b>ÖSSZES ÉRTÉK</b>
<b>1</b>	<b>2</b>	<b>2</b>	—	<b>5</b>

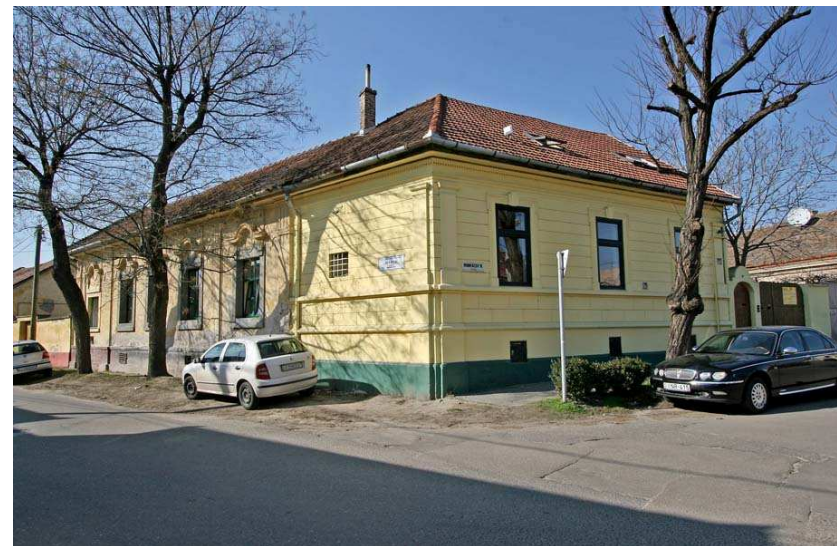
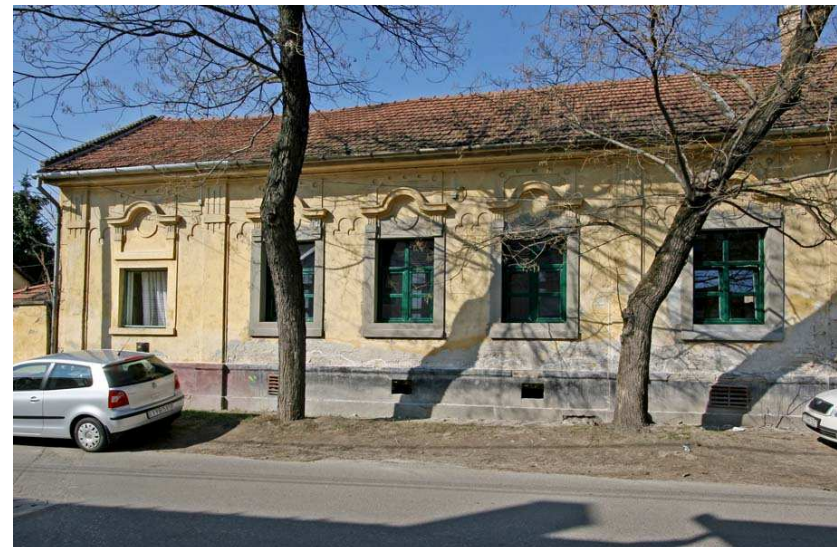
**Képek:**

A Mária utcára néző épület közepes műszaki állapotú, nyílászáróit új fa szerkezetre kicserélték, de nem az eredetinek megfelelően, falazata több helyen felvizesedett. A sarkon átforduló épület jó műszaki állapotú. A felújításnál a színezést gazdagítani kellett volna.

Védendő mindkét épület tömege, utcai homlokzatuk struktúrája.
