BÁTHORY UTCA 8.**Hrsz.: 3297**

lakóház	historizáló	1900. körül	TRT szabályozás: Lk/M-304063	
történeti érték	építészeti érték	műszaki érték	országos listán	ÖSSZES ÉRTÉK
1	2	3	—	6

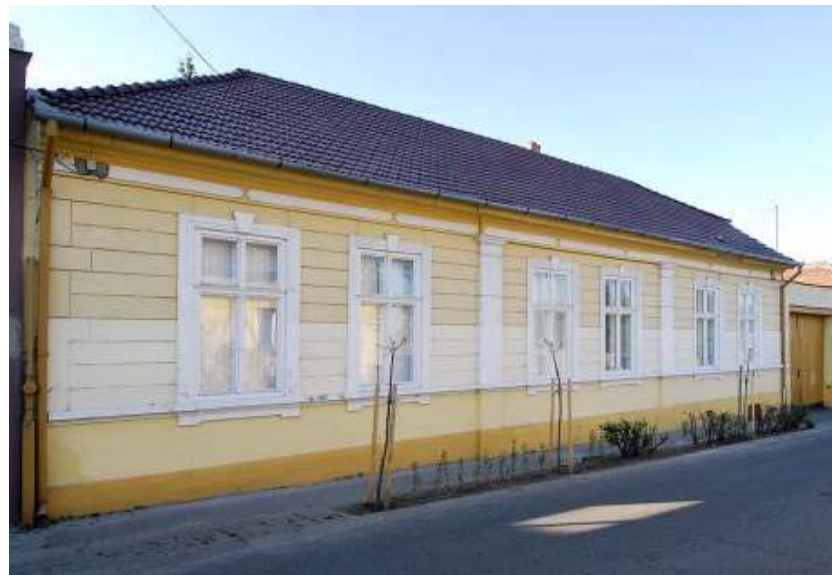
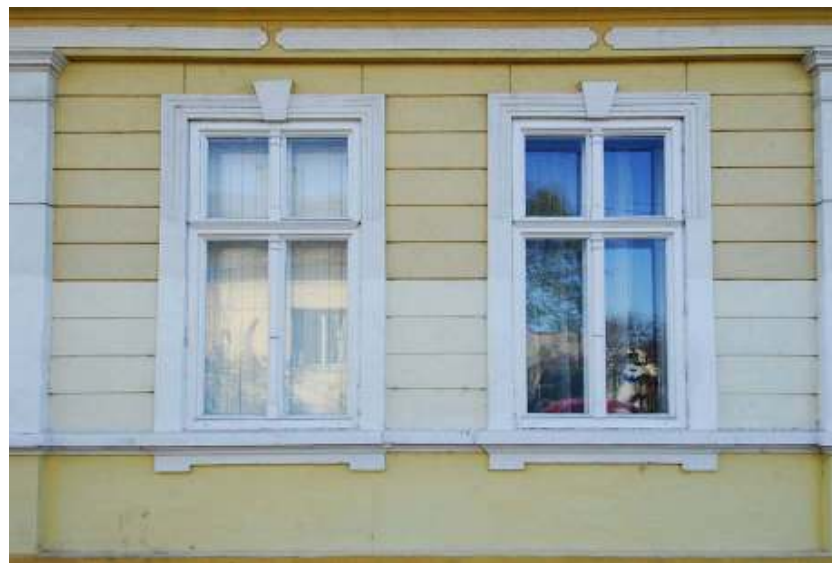
**Képek:**

Félzártos beépítés közbenső eleme. Földszintes, részben alapincézett, beépítetlen padlasterű, magastető épület. Az oldalsó telekhatáron L alakban beforduló, hosszan benyúló, nyeregtetős udvari szárnyal. Utcai homlokzata 3x2 tengelyes, az ablakpárok között pilaszterekkel. Attikafal magasítása nincs, a tető eredetileg szimmetrikus. Az épület folytatásában nagy falazott keretezésű kapu van. Feltehetően több építési periódus van jelen, melyekből az utcai homlokzat 1900 körüli, az oldalhatáron álló részek pedig régebbiek lehetnek. Az épületet a közelmúltban felújították. Bár az utcai homlokzatot a sérült keretezések helyreállítása nélkül festették ki, de további sérülés nem történt. Az udvari szárny építészeti jellegtelenebb, többszörösen átalakított. Tulajdonilag is osztott, ami a legutóbbi felújításon erősen látszik is. A műszaki igényesség mellett az udvar építészeti arculatának nincs köze az utcai megjelenéshez. (VT)

Homlokzatképzése, tömegalakítása (beleértve az udvari szárnyat is) jellegzetes eleme a Báthory utcának, illetve a város legkorábbi részének. Elsősorban az utcai homlokzat védendő a kapuval együtt.
